Beoordeling vloeistofdichtheid voorzieningen

Referentiedocument

Bodembeschermende voorzieningen

Versie 1.0
1 januari 2019

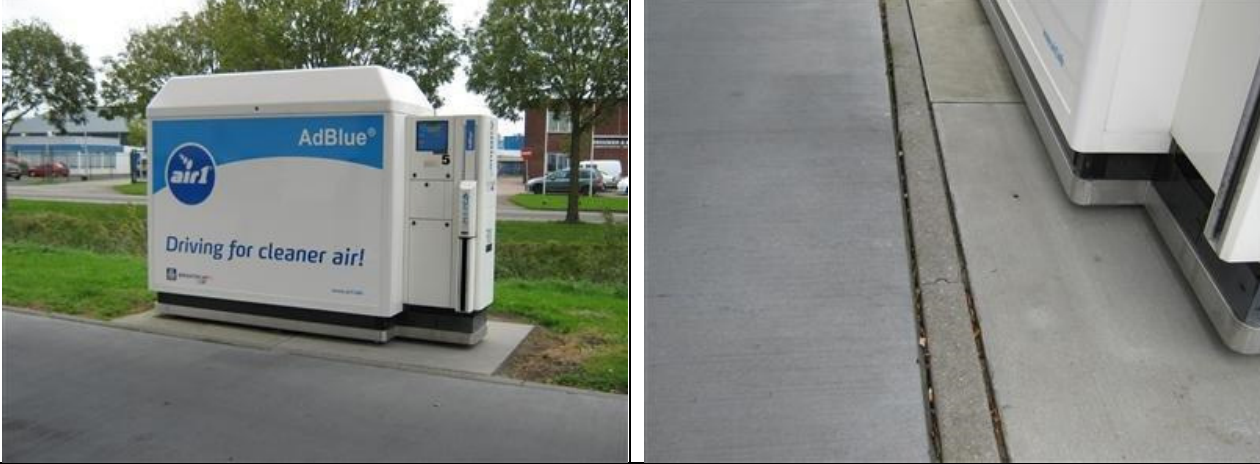
Prot. 6701:	1.4. Definities en begrippen	Visueel inspecteerbaar (1)
Beschrijving aspect/vraag:	De klant wil, aanvullend op de beoordeling van de naastliggende verharding, een nieuw aangelegde voorziening laten beoordelen om een VVV te verkrijgen. Kan dit?	
Aanvullende informatie:	De eigenaar van de voorziening heeft een bestaande (en reeds eerder gekeurde) verharding aan een zijde uitgebreid met 2 stelcon-platen, voor het plaatsen van een gecombineerde tank- en afleverinstallatie voor AdBleu (Ureum). Er is geen afschot in de uitbreiding aanwezig.	
Ingebracht door:	P. Tienstra	Case: 2012-06

Overwegingen:	<p>Een tank hoeft niet op een vloeistofdichte voorziening te worden geplaatst, maar het afleveren moet wel boven "vloeistofdicht" plaatsvinden. Hierbij gelden dezelfde eisen als voor het afleveren van brandstof. Omdat hier een gecombineerde installatie is geplaatst, moet de verharding voldoen aan eisen met betrekking tot minimale afmeting, gerelateerd aan de slanglengte. Hieraan wordt <u>niet voldaan</u>, maar dit is geen beoordelingsaspect voor beoordeling van de vloeistofdichtheid.</p> <p>Het oppervlak van de installatie is >20% van de voorziening en dus is de uitbreiding niet zonder meer te inspecteren. Om te kunnen inspecteren moet de installatie (tijdelijk) worden opgetild.</p> <p>Naar alle waarschijnlijkheid moet voor het verkrijgen van een vloeistofdichte voorziening de naad tussen de stelcon-platen worden afgedicht, moeten vloeistofkeringen worden aangebracht en moeten de naden aan beide zijden van de betonband tussen de twee voorzieningen worden afgedicht.</p>

Conclusie interpretatie:	<p>Voor het inspecteren van de voorziening moet de nieuwe voorziening inspecteerbaar worden gemaakt door optillen van de installatie. Na herstel van aanwezige gebreken kan een VVV worden verstrekt. Het verdient aanbeveling om de eigenaar van deze voorziening te informeren over de waarneming dat de grootte van de verharding niet voldoet aan de eisen. Hierdoor wordt voorkomen dat de opdrachtgever de inspectie-instelling wat kan worden verweten, wanneer na het afgeven van een VVV het bevoegd gezag de eigenaar aanspreekt op de afmeting van de voorziening.</p>	
Aanpassen AS / protocol	Nee.

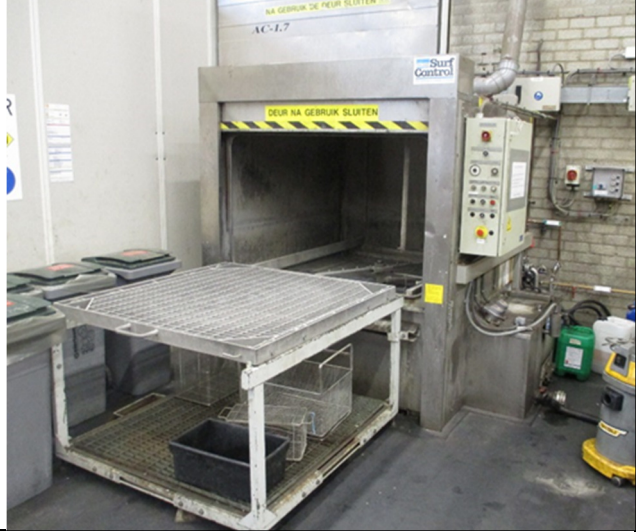
Prot. 6701:	1.4. Definities en begrippen	Visueel inspecteerbaar (2)
Beschrijving aspect/vraag:	Is de vloer van de werkplaats visueel inspecteerbaar volgens 6701?	
Aanvullende informatie:	Werkplaats is totaal 100 m ² groot. In de ruimte staat een (was)installatie opgesteld, welke een deel van de vloer (4 m ²) bedekt. De installatie staat op de vloer opgesteld; er is <u>geen</u> vrije ruimte zichtbaar onder de installatie. Vastgesteld is dat onder de, door de installatie, bedekte delen zich geen voegen, naden, lassen, scheuren, doorvoeren, bevestigingspunten en/of ontvangpunten bevinden.	
Ingebracht door:	P. Langeveld	Case: 2017-01

Overwegingen:	<p>Met betrekking tot het inspecteren en het visueel inspecteerbaar zijn (6701, par. 1.4) is het volgende relevant:</p> <ul style="list-style-type: none"> • Grootte bedekte delen bedraagt 4% < 20% → OK. • Afzonderlijke delen < 10 m² → OK. • Het bedekt deel is door de opstelling van de installatie niet te beoordelen met een endoscoop of een video-opname. • De aansluiting van de installatie op de vloer dient vloeistofdicht te zijn afgewerkt. • Er moet zekerheid zijn over de vloeistofdichtheid van de installatie zelf: het geheel van de installatie en de aansluiting op de vloer moet vloeistofdicht zijn.

Conclusie interpretatie:	De vloer van de werkplaats is visueel te inspecteren, ondanks de afdekking van een deel ervan door de installatie. Het afgedekte deel hoeft niet te worden uitgesloten van de inspectie, maar wordt in de rapportage gemeld als onvolkomenheid.	
Aanpassen AS / protocol	Nee.

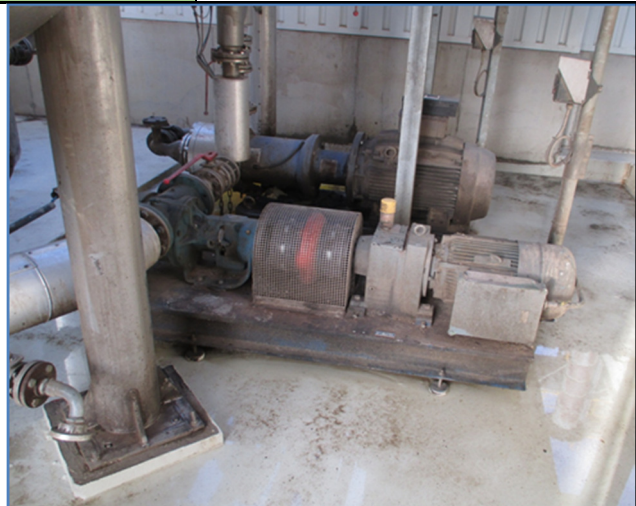
Prot. 6701:	1.4. Definities en begrippen	Visueel inspecteerbaar (3)
Beschrijving aspect/vraag:	Is de vloer van een tankput inspecteerbaar volgens 6701?	
Aanvullende informatie:	<p>In de tankput, grootte totaal 600 m², staan (vrij van de grond) 6 pompen opgesteld (elk 0,5 m²). De pompen zijn met chemische ankers vloestofdicht aangesloten op de betonvloer. Er zijn twee situaties te onderscheiden:</p> <p>Situatie 1: De ruimte onder de pompstoel is zichtbaar te maken door kniebuiging of inzet van een endoscoop.</p> <p>Situatie 2: Tussen de pompstoel en de vloer is een driehoeks-afdichting van voegvullingsmassa aanwezig, zonder aanwezige gebreken.</p>	
Ingebracht door:	P. Langeveld	Case: 2017-02

Overwegingen:	<p>Met betrekking tot het visueel inspecteerbaar zijn (6701, par. 1.4) is het volgende relevant:</p> <ul style="list-style-type: none"> Grootte bedekte delen bedraagt < 20% → OK. Afzonderlijke delen < 10 m² → OK <p><u>Situatie 1:</u></p> <ul style="list-style-type: none"> Bedekte delen kunnen worden geïnspecteerd: indien er geen naden / scheuren / ontvangpunten onder pomp aanwezig zijn, dan hoeven geen delen te worden uitgesloten van de inspectie. In het rapport moet melding worden gemaakt van een onvolkomenheid, door aanwezigheid van de bedekte delen. <p><u>Situatie 2:</u></p> <ul style="list-style-type: none"> Bedekte delen zijn niet zichtbaar, dus pompstoel zelf beoordelen op aanwezigheid van doorvoeren of andere gebreken en afwezigheid van dilataties, lassen en scheuren onder de pompstoel. Indien dat akkoord is, dan afgedekt deel als onvolkomenheid rapporteren, waarbij het geheel tussen vloer en pompstoel wel als vloestofdicht wordt aangemerkt. Geef de situatie met betrekking tot de bedekte delen duidelijk weer op een schets in het rapport.

Conclusie interpretatie:	De situatie is inspecteerbaar, maar moet afhankelijk van de aangetroffen situatie anders worden gerapporteerd.	
Aanpassen AS / protocol	Nee.

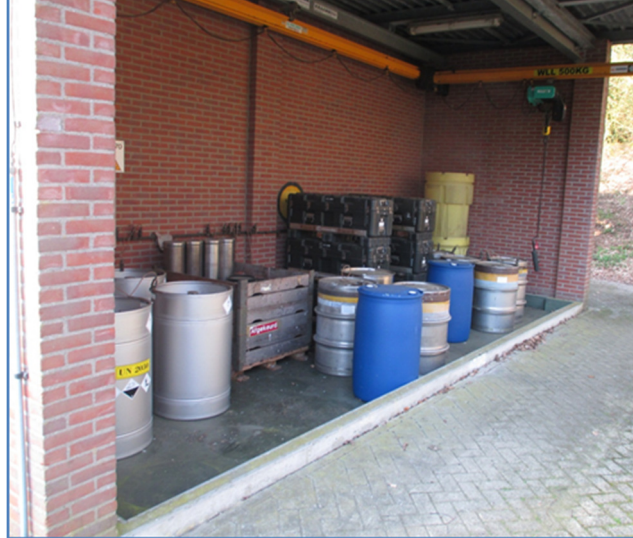
Prot. 6701:	1.4. Definities en begrippen	Visueel inspecteerbaar (4)
Beschrijving aspect/vraag:	Is de verharding inspecteerbaar volgens protocol 6701?	
Aanvullende informatie:	Verharding met opstaande rand is totaal 12 m ² groot en is niet vrijgemaakt, waardoor meer dan 20% van het oppervlak afgedekt is. Er is bekend dat er een afwateringspunt in de verharding is opgenomen.	
Ingebracht door:	P. Langeveld	Case: 2017-03

Overwegingen:	<p>“Bedekte delen” heeft volgens 6701 betrekking op machines en installaties! In dit geval is de voorziening (teveel) bedekt met materialen, die moeten worden verwijderd om te kunnen inspecteren op aanwezige onvolkomenheden en gebreken.</p> <p>Dus: de voorziening kan worden geïnspecteerd, maar moet daarvoor worden vrijgemaakt om deze te kunnen beoordelen. Indien het vrijmaken niet direct kan worden gerealiseerd moet een nieuwe afspraak worden gemaakt.</p> <p><u>Algemeen:</u></p> <ul style="list-style-type: none"> • Als vrijmaken niet mogelijk is kan worden nagegaan of inzet van een andere inspectietechniek (protocol 6702, 6703 of 6704) mogelijk is. • Wanneer een andere inspectietechniek niet mogelijk is, dan is de voorziening niet inspecteerbaar.

Conclusie interpretatie:	Wanneer de voorziening wordt vrijgemaakt is deze visueel inspecteerbaar. Indien de voorziening niet kan worden vrijgemaakt en evenmin een andere inspectietechniek kan worden ingezet, dan is de verharding niet inspecteerbaar.	
Aanpassen AS / protocol	Nee.

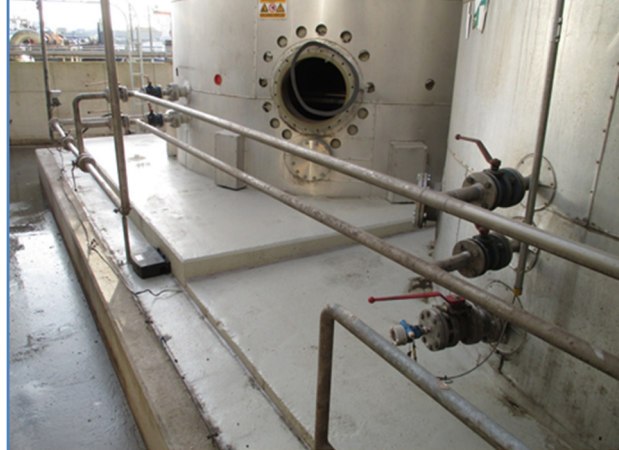
Prot. 6701:	1.4. Definities en begrippen	Visueel inspecteerbaar (5)
Beschrijving aspect/vraag:	Is een tankput, waarin 4 opslagtanks zijn geplaatst, visueel inspecteerbaar en kan een VVV worden afgegeven?	
Aanvullende informatie:	De tankput is totaal 600 m ² groot. Binnen de tankput zijn 4 opslagtanks (elk 60 m ²) verhoogd opgesteld, geplaatst op een fundatieplaat. De aansluiting van de tank op de fundatieplaat is vloeistofdicht afgewerkt. Vloeistoffen op de fundatieplaat lopen er vanaf en komen op de vloer van de tankput terecht.	
Ingebracht door:	P. Langeveld	Case: 2017-04

Overwegingen:	<p>Met betrekking tot deze situatie is het volgende relevant:</p> <ul style="list-style-type: none"> • Grootte bedekte delen bedraagt 53% > 20% → NOK, dus uitsluiten. • Afzonderlijke delen > 10 m² → NOK, dus uitsluiten. • De aansluiting van de tank op de fundatieplaat is vloeistofdicht afgewerkt. • Bedekte delen kunnen niet zichtbaar worden gemaakt. <p>Omdat de bedekte delen niet voldoen aan de vermelde criteria, kan het gedeelte van de voorziening onder de tanks niet als onvolkomenheid worden gerapporteerd, maar moeten van de inspectie worden uitgesloten.</p> <p>In het rapport moeten de uitgesloten delen van de vloer (de 4 opslagtanks) duidelijk in een inspectietekening worden aangegeven.</p> <p>Op een VVV moet het uitgesloten (niet beoordeelde) oppervlak in mindering worden gebracht op de grootte van de vloeistofdichte voorziening (600 m² - 240 m² = 360 m²).</p>

Conclusie interpretatie:	De tankput is, exclusief het oppervlak onder de opslagtanks, visueel inspecteerbaar. Een VVV kan worden afgegeven, mist het oppervlak onder de opslagtanks worden uitgesloten en in mindering worden gebracht op de grootte van de vloeistofdichte voorziening.	
Aanpassen AS / protocol	Nee.

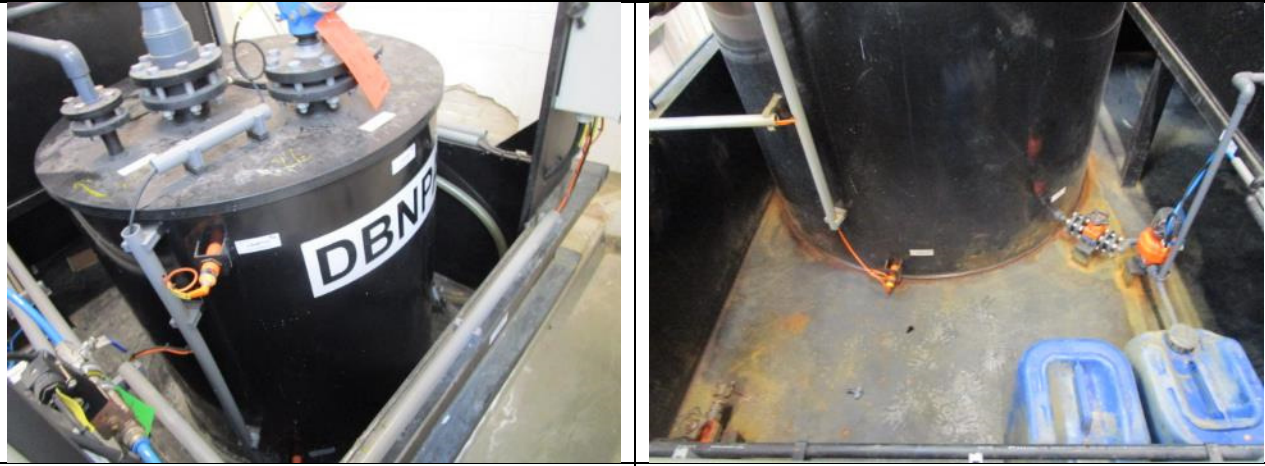
Prot. 6701:	1.4. Definities en begrippen	Visueel inspecteerbaar (7)
Beschrijving aspect/vraag:	Een tank met platte bodem (2m ²) is geplaatst in een lekbak (4m ²). Wand hoogte 1 meter. Vraag 1: Is deze situatie inspecteerbaar? Vraag 2: Is deze situatie wel inspecteerbaar als het wandoppervlak (totaal 12m ²) bij het te inspecteren oppervlak wordt meegenomen.	
Aanvullende informatie:	De tank is vervaardigd van PE en is rondom NIET afgekit. Hechting van kit op PE is ook niet te realiseren.	
Ingebracht door:	G. Groot Koerkamp	Case: 2017-05

Overwegingen:	Het percentage en het oppervlak van de voorziening heeft alleen betrekking op de vloer en niet op de aansluitende wanden!	
Conclusie interpretatie:	Deze situatie is volgens 6701 visueel NIET inspecteerbaar: <ul style="list-style-type: none"> • bedekt deel vloer (2m²) is 50% van het totaaloppervlak (4m²); • bij het vaststellen van de bedekte delen wordt alleen het vloeroppervlak betrokken! Nagegaan kan worden of inspecteren volgens een ander protocol wel mogelijk is.

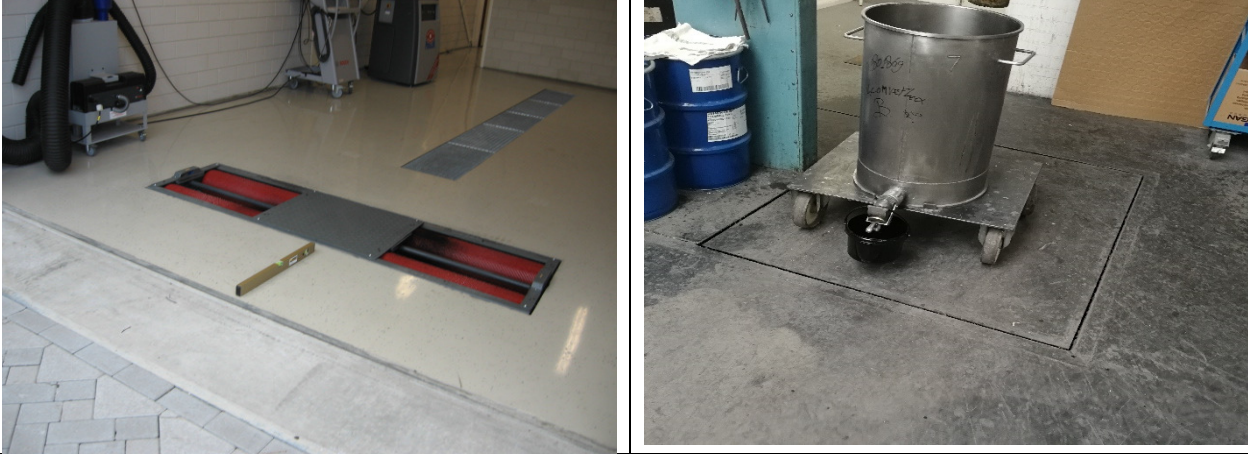
Prot. 6701:	1.4. Definities en begrippen	Visueel inspecteerbaar (8)
Beschrijving aspect/vraag:	<p>In een vloer is een sparing aanwezig met daarin een installatie gemonteerd, bijvoorbeeld een remmenbank (verdiepte stalen bak) of een weegschaal (verdiepte sparing). In beide situaties:</p> <ul style="list-style-type: none"> • is visueel inspecteren niet mogelijk zonder de installatie geheel of gedeeltelijk te demonteren; • kan er een afvoer zitten in de verdiepte sparing welke is aangesloten op de riolering; • is een kabeldoorvoer in de verdiepte bak / sparing aanwezig. 	
Aanvullende informatie:	Demontage is niet wenselijk en vaak kostbaar omdat er sprake is van gevoelige en kritische meetapparatuur.	
Ingebracht door:	Gerard Groot Koerkamp	Case: 2018-04

Overwegingen:	De sparing in de vloer is niet inspecteerbaar, maar hoe moet hiermee worden omgegaan?	
Conclusie interpretatie:	<p><u>Optie 1:</u> Indien een afvoer in de verdiepte sparing aanwezig is, kan dit als ontvangpunt c.q. als onderdeel van de riolering worden aangemerkt. Indien de bedrijfsriolering ook geïnspecteerd moet worden, wordt de sparing als ontvangpunt geïnspecteerd conform Protocol 6703. Bij inspectie van de vloer (6701) wordt beoordeeld of de aansluiting van de vloer op de sparing / bak vloeistofdicht is.</p> <p><u>Optie 2:</u> Indien er geen afvoer aanwezig is moet worden beoordeeld of het afschot van de sparing af gericht is. De rand van de sparing / bak moet dus op hoogste punt liggen. Is dit niet het geval dan een vloeistofkering aanbrengen rondom de sparing / bak.</p> <p><u>Optie 3:</u> De installatie geheel of gedeeltelijk demonteren zodanig dat alsnog visuele inspectie mogelijk is. Eventueel met inzet van bijvoorbeeld een camera / endoscoop.</p>

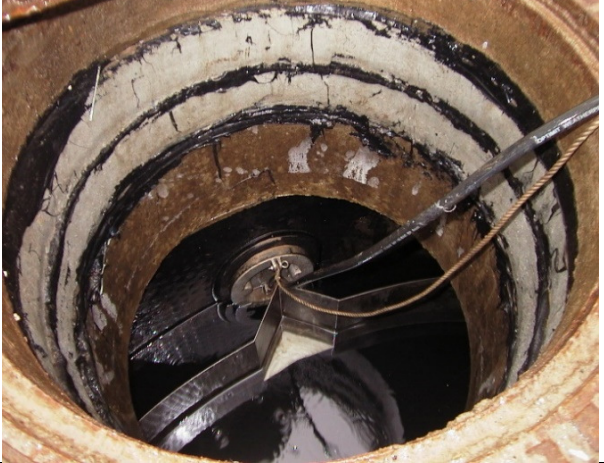
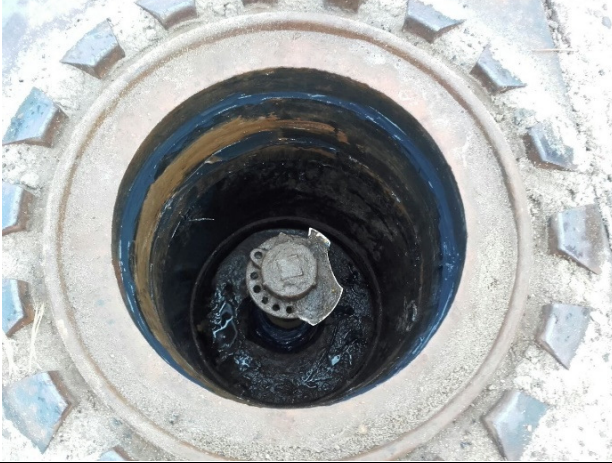
Prot. 6703:	2.4. Herinspectie	Visuele herinspectie
Beschrijving aspect/vraag:	Protocol 6703 vermeldt: <i>“Een herinspectie wordt met een hydrologische meting uitgevoerd”</i> . Is het technisch verantwoord om in bepaalde situaties een visuele herinspectie ook toe te staan voor onderdelen van de voorziening die zich onder het niveau van de maximale bergingsmogelijkheid bevinden?	
Aanvullende informatie:	Bij een hydrologische meting van een ontvangpunt, afscheidingsinstallatie of overige onderdeel van de bedrijfsriolering is lekverlies vastgesteld. Soms kan de DI zich ervan overtuigen dat het lekverlies uitsluitend wordt veroorzaakt door een gebrek op een visueel inspecteerbare plaats. Bijvoorbeeld gebreken in de opzetstukken van een afscheidingsinstallatie, een overgang van kolkkop op de onderbak of een overgang van peilputkop op de onderbak.	
Ingebracht door:	Gerard Groot Koerkamp	Case: 2018-03

Opzetstukken	Peilputkop	
Overwegingen:	<p>Een hydrologische meting voor het verrichten van een herinspectie brengt (hoge) kosten met zich mee, omdat de voorziening vaak opnieuw gereinigd moet worden. Ook kan betreding van een besloten ruimte nodig zijn om afsluiters te plaatsen. Afgevraagd moet worden of dit noodzakelijk is, voor die situaties waarbij het zeker is dat de uitgevoerde herstelwerkzaamheden ook visueel (her-)inspecteerbaar zijn.</p> <p>In het geval dat leidingen gecombineerd of gelijktijdig met ontvangpunten en / of afscheidingsinstallatie is beproefd, is het dan een voorwaarde dat (bij vastgesteld lekverlies), de DI de ontvangpunten en de afscheidingsinstallatie alsnog afzonderlijk hydrologisch meet, om zich ervan te overtuigen dat het lekverlies uitsluitend wordt veroorzaakt door een gebrek op een visueel inspecteerbare plaats.</p>	
Conclusie interpretatie:	<p>Een visuele herinspectie zou mogelijk moeten zijn, indien de herstelde gebreken ook daadwerkelijk visueel inspecteerbaar zijn én de DI zich ervan heeft overtuigd dat deze gebreken de enige oorzaak van het lekverlies is. Het is hierbij niet relevant of gebreken zich boven of onder het niveau van een maximale bergingsmogelijkheid bevinden. De DI moet dan in de rapportage van de inspectie aangeven of de gebreken na herstel visueel geïnspecteerd kunnen worden.</p>

Aanpassen AS / protocol	Ja, 2 ^e alinea van paragraaf 2.4 aanpassen.

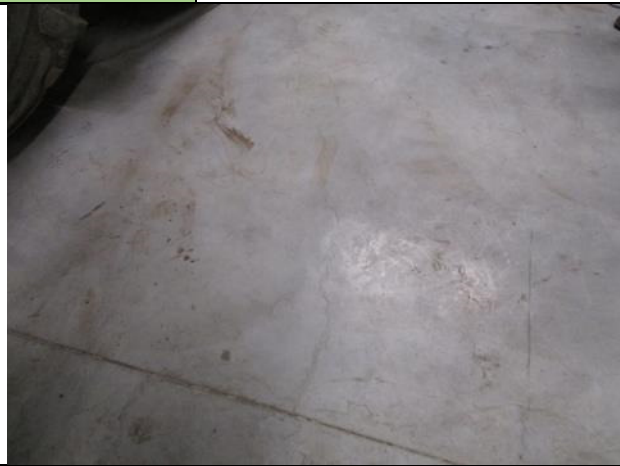
Prot. 6701:		3.2. Constructie	Scheuren en breuken (2)
Beschrijving aspect/vraag:	<p>Citaat: <i>De DI overtuigt zich ervan dat ... vloeistoffen niet via de scheur of breuk in de voorziening kunnen afstromen, bijvoorbeeld aan de randen van de voorziening, bij voegen en/of bij aansluitingen.</i></p> <p>Hoe om te gaan met craqueléscheuren en andere type scheuren, die bij een voeg uitkomen?</p>		
Aanvullende informatie:	Geen		
Ingebracht door:	M. Bergeijk	Case: 20187-01

Overwegingen:	<p>Van belang is vast te stellen (nader onderzoek) of de diepte van de scheur groter is dan de diepte van de voegvullingsmassa. Hierbij moet worden beoordeeld of vloeistoffen via de scheur (in horizontale richting) de voeg onder de voegvullingsmassa kan bereiken.</p> <p>De locatie van de scheur is ook van belang:</p> <ul style="list-style-type: none"> • bij een vloerrand op het hoogste of het laagste punt van de vloer/verharding; • nabij een kritieke plaats of op een plaats waar geen vloeistofbelasting plaatsvindt. <p>Craquelé scheuren (veelal herkenbaar aan een "honingraad"-patroon) worden gekenmerkt door een zeer beperkte hoogte/diepte in de vloer. Bij andere type scheuren is aannemelijk dat deze over grotere diepte in de vloer doorlopen.</p>

Conclusie interpretatie:	Als voegvullingsmassa ontbreekt of de diepte van de scheur is groter dan de hoogte van het hechtvlak van de voegvullingsmassa, dan is het een gebrek. In andere situaties een onvolkomenheid.		
Aanpassen AS / protocol	Ja. Craquelé scheuren zijn niet gedefinieerd en de diepte van de voegvullingsmassa (hoogte hechtvlak) is niet omschreven.

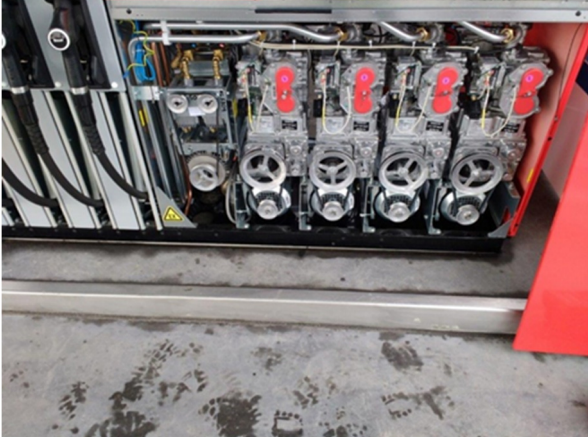
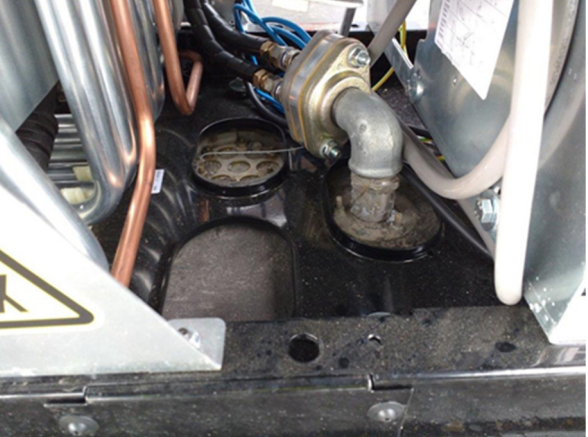
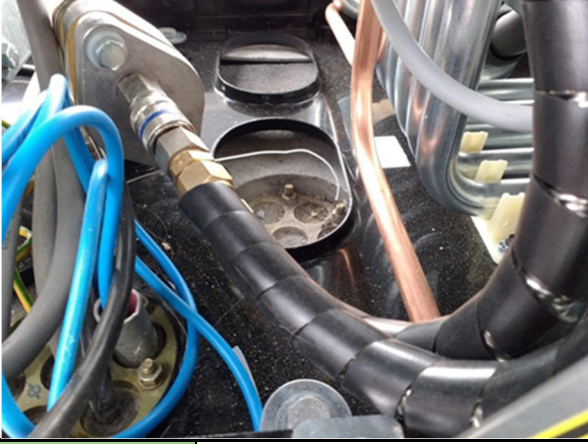
Prot. 6701:	3.3. Doorvoeren en bevestigingspunten Doorvoeren	
Beschrijving aspect/vraag:	Onder een pomp- en slangenhuis zijn sparingen in de bodemplaat aanwezig. Moeten deze naar aanleiding van een visuele inspectie worden afgedicht?	
Aanvullende informatie:	Het betreft een stalen pompframe, die in het werk is gestort. Het betreft geen RVS-ophoogframe. Het pompeiland onder de bodemplaat is niet te inspecteren. De leidingdoorvoeren in de bodemplaat zijn afgedicht met Doyma-koppelingen.	
Ingebracht door:	P. Tienstra	Case: 2016-01 / Techn.overleg mei 2016

Overwegingen:	Via de sparingen in de bodemplaat kunnen vloeistoffen onder de installatie terecht komen. Er kan niet worden geïnspecteerd of het pompeiland onder de bodemplaat gebreken vertoont. Daarom moeten vloeistoffen onder de bodemplaat worden voorkomen. Een mogelijke oplossing hiervoor is het aanbrengen van een kitmat onder de bodemplaat.

Conclusie interpretatie:	In het geval geen kitmat onder de bodemplaat aanwezig is, moeten om deze situatie als vloeistofdicht te kunnen aanmerken: <ul style="list-style-type: none"> • de sparingen in de bodemplaat worden afgedicht; • de aansluiting van het pompframe op het pompeiland worden afgedicht. 	
Aanpassen AS / protocol	Nee.

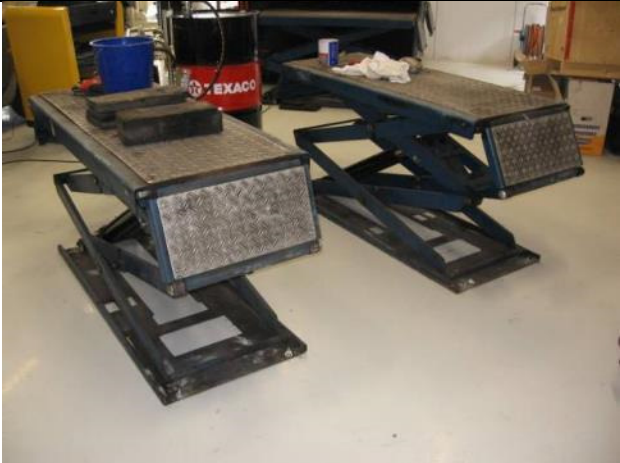
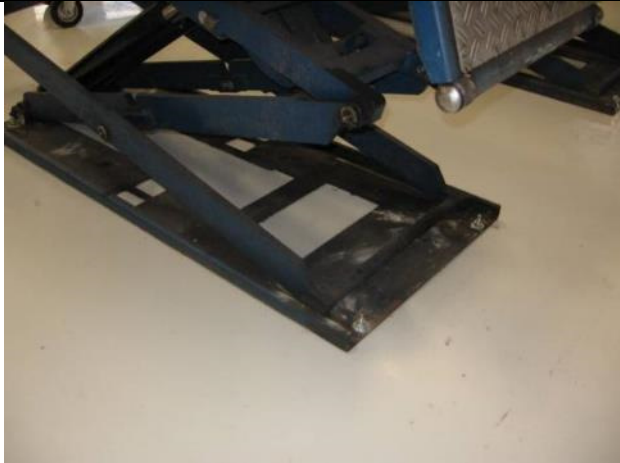
Prot. 6701:		3.3. Doorvoeren en bevestigingspunten	Bevestigingspunten
Beschrijving aspect/vraag:	De hefbruggen zijn met bouten (en dus niet met chemische ankers) aan de gecoate vloer verbonden. Moeten de profielen van de hefbruggen, zowel aan de binnen en buitenkant, rondom afgedicht worden?		
Aanvullende informatie:	Zie foto's.		
Ingebracht door:	M. de Jonker	Case: 2012-01

Overwegingen:	<p>Of de vloer rond de bevestigingsbouten is gescheurd, kan zonder het verwijderen van de hefbruggen visueel niet worden beoordeeld. Het rondom afkitten (en afdichten van de sparingen in de grondplaat van het frame) is een optie maar niet de meest geëigende.</p> <p>Voorkeur heeft het toepassen van chemische ankers of het plaatsen van het frame op een kitmat.</p>		
Conclusie interpretatie:	Afkitten is een optie, maar niet de meest duurzame. Het is praktischer om de hefbruggen tijdelijk te demonteren, het vloeroppervlak te inspecteren en vervolgens de hefbruggen te herplaatsen met chemische ankers of op een kitmat.

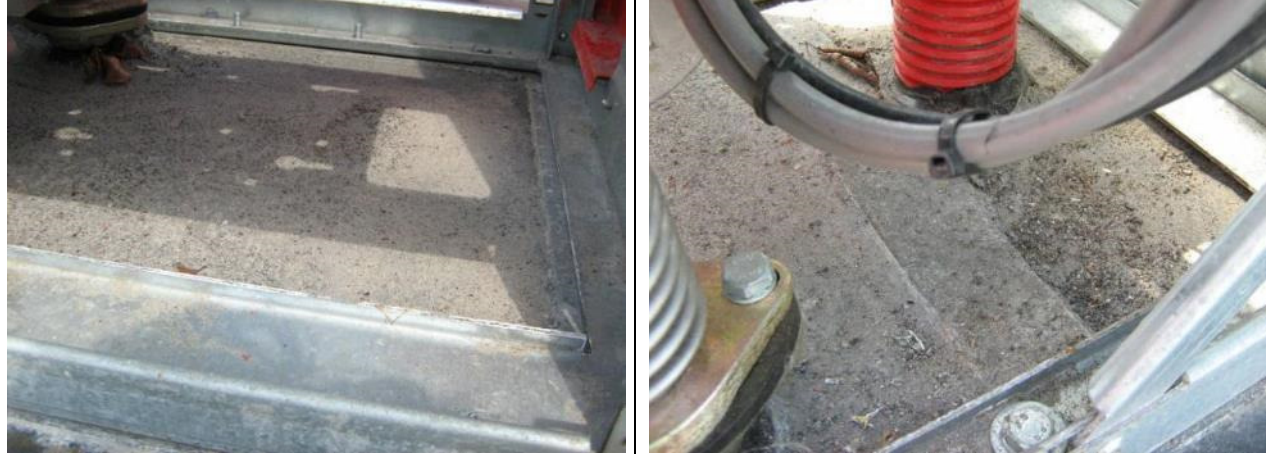
Prot. 6701:	3.6. Lassen, (stort-)naden en aansluitingen	Aansluitingen (2)
Beschrijving aspect/vraag:	Moet in onderstaand situatie de aansluiting tussen het pompeiland en het metalen pompframe aan de binnenzijde en eventueel aan de buitenzijde worden afgedicht of moet je niets doen?	
Aanvullende informatie:	Een pomphuis is met het pompframe op het pompeiland gemonteerd. Onder het pompframe is geen lekplaat aanwezig, zodat de doorvoeringen in het pompeiland visueel kunnen worden geïnspecteerd.	
Ingebracht door:	P. Tienstra	Case: 2012-05

Overwegingen:	Door het pompframe af te kicken worden lekvloeistoffen opgesloten en wordt een situatie gecreëerd, waar de vloeistoffen langdurig in contact kunnen komen met details, waar je het zeker niet wilt hebben: dicht bij de doorvoeren.	
Conclusie interpretatie:	<p>De aansluiting tussen het pompeiland en het metalen pompframe moet (bij voorkeur) niet worden afgedicht. Dit heeft als voordeel dat eventuele lekkage zich rond de pompinstallatie snel aftekent en kan worden waargenomen (BIC), zodat corrigerende maatregelen kunnen worden getroffen.</p> <p>Tijdens de inspectie door de DI kan de bovenzijde van het pompeiland goed worden geïnspecteerd. Vanzelfsprekend zijn de bevestigingsbouten en de leidingdoorvoeren belangrijke beoordelingsaspecten.</p>

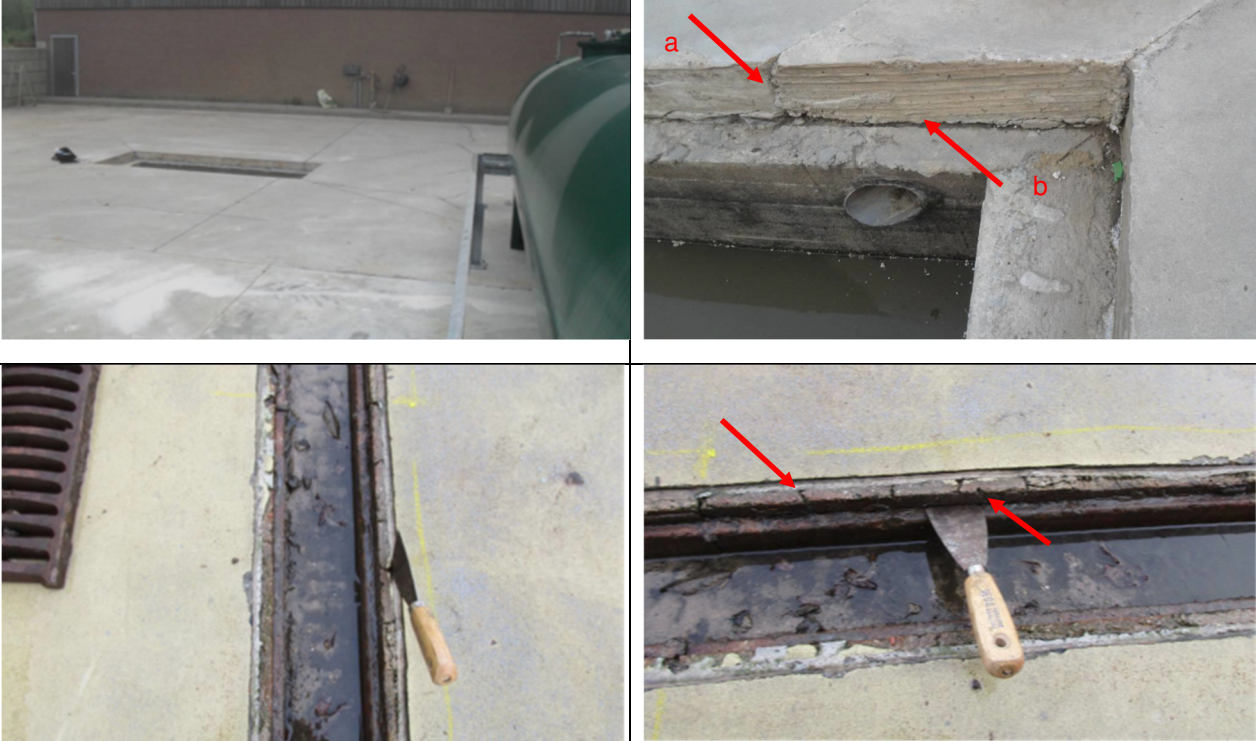
Prot. 6701:	3.6. Lassen, (stort-)naden en aansluitingen Aansluitingen (3)	
Beschrijving aspect/vraag:	Bij het inspecteren van een vloestofdichte vloer/verharding moeten de aan het oppervlak zichtbare delen van de aansluiting tussen vloer en riolering worden betrokken, zonder roosters, deksels of constructies te (hoeven) verwijderen. Waar ligt de grens tussen de vloer/verharding en de goot/riolering?	
Aanvullende informatie:	Op de bovenrand van een goot is de betonvloer doorgestort. De aansluitnaad is niet te inspecteren zonder de roosters te verwijderen, maar vormt een grote kans op het in de bodem komen van vloeistoffen die van de vloer/verharding afstromen.	
Ingebracht door:	H. Leyen	Case: 2016-06

Overwegingen:	Bij de inspectie van de vloer/verharding hoeven de roosters niet te worden verwijderd. Dat betekent dat alleen het horizontale (vloer)oppervlak wordt beoordeeld en niet de verticale naden/voegen (a) en de horizontale aansluiting vloer-goot (b). Anderzijds moet volgens 6701 worden beoordeeld of de aansluiting tegen vaste (bouw)delen op of in de voorziening (zoals goten/lijnafwatering) vloestofdicht zijn afgewerkt. Indien een te beoordelen afdichting ontbreekt, moet worden aangetoond dat geen onthechting of opening in de aansluiting aanwezig is. Wanneer er aanleiding is om te twijfelen over de aansluiting (dossierinformatie, tekortkomingen in oppervlak) moet de DI nader onderzoek uitvoeren, waarbij de DI de roosters kan/moet (laten) verwijderen.

Conclusie interpretatie:	De grens tussen de vloer/verharding en de goot/riolering is niet voorgeschreven, maar van een DI wordt verwacht dat (met gezond verstand) de aansluiting goed wordt beoordeeld. Bij twijfel naar aanleiding van een tekortkoming moet nader onderzoek worden verricht.	
Aanpassen AS / protocol	Ja. Wat wel/niet moet worden beoordeeld duidelijker vastleggen. Dit tegen de frictie tussen de definitie van een vloestofdichte voorziening (AS6700) en par 3.6 van 6701 (aansluitingen).

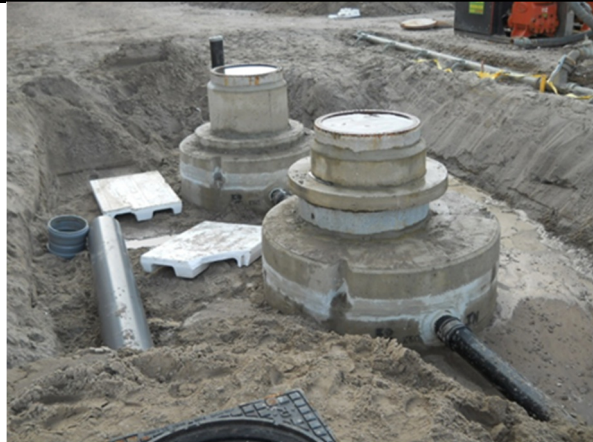
Prot. 6703:	1.1. Toepassingsgebied	Algemeen (1)
Beschrijving aspect/vraag:	Kan in de bouwfase een inspectie volgens protocol 6703 worden uitgevoerd en kan dan na voltooiing van het werk een VVV worden afgegeven?	
Aanvullende informatie:	De bedrijfsriolering is in aanleg, waarbij de slibvangput en de olie- en waterscheider nog niet geheel zijn aangevuld met grond, waardoor deze (gedeeltelijk) nog visueel kunnen worden geïnspecteerd.	
Ingebracht door:	G. Groot Koerkamp	Case: 2014-03

Overwegingen:	<p>Protocol 6703 vermeldt geen informatie over het moment dat moet worden geïnspecteerd. Echter een grote (grootste?) kans op beschadiging treedt op tijdens het aanvullen/verdichten. Hierdoor worden de aansluitingen mechanisch belast. Voor het afgeven van een VVV moet de <u>eindsituatie</u> worden beoordeeld!</p> <p>Indien mogelijk verdient het aanbeveling om de bedrijfsriolering zowel in deze bouwfase, als in de eindsituatie te beoordelen. Dit omdat dan bijvoorbeeld de zwakste schakels (waaronder de onderlinge aansluiting van opzettingen) kan worden getest en in de vrij gegraven situatie nog eenvoudig herstelwerkzaamheden kunnen worden uitgevoerd.</p>

Conclusie interpretatie:	In de bouwfase kan de bedrijfsriolering volgens 6703 worden geïnspecteerd op eventuele lekpunten eenvoudig te kunnen corrigeren, maar voor het afgeven van een VVV moet de bedrijfsriolering na het aanvullen/verdichten worden beoordeeld.	
Aanpassen AS / protocol	Ja, tijdstip van inspecteren (na voltooiing van het werk) opnemen.

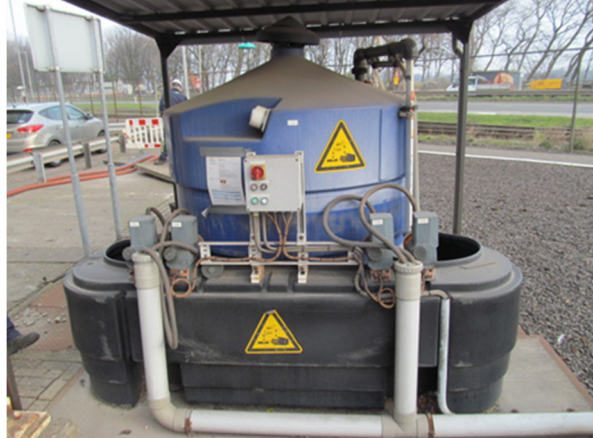
Prot. 6703:	1.1. Toepassingsgebied	Algemeen (2)
Beschrijving aspect/vraag:	Kan/mag deze lekbak volgens AS6700 worden geïnspecteerd en kan hier een VVV voor worden afgegeven?	
Aanvullende informatie:	De lekbak is vervaardigd van HDPE en het betreft een vast opgestelde voorziening.	
Ingebracht door:	G. Groot Koerkamp	Case: 2014-02

Overwegingen:	<p>Het visueel inspecteren volgens protocol 6701 is vanwege de slechte bereikbaarheid van de binnenzijde van de lekbak niet mogelijk (bedekte delen). Inspectie-technisch is het mogelijk om de lekbak te beoordelen met een hydrologische meting (6703, par 3.4 "Inspectie overige voorzieningen"). De vraag hierbij is wel of de installatie bestand is tegen het onder water zetten.</p>	
Conclusie interpretatie:	Wanneer de lekbak kan worden beoordeeld door deze vol te zetten met water, kan er een VVV worden afgegeven, wanneer er geen gebrek (lekkage) wordt vastgesteld.

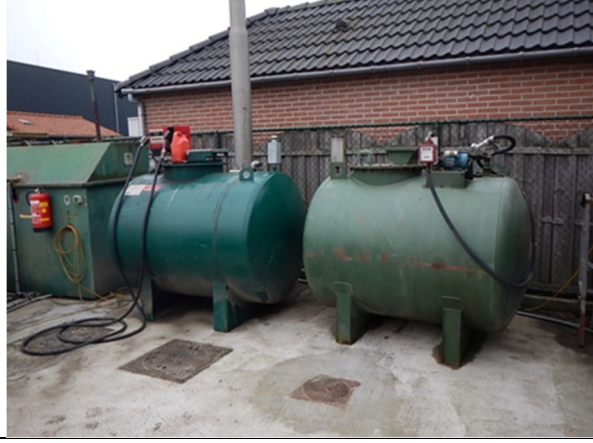
Prot. 6703:	2.1. Werkwijze	Algemeen
Beschrijving aspect/vraag:	Moeten we de controleput zien als een gat in de voorziening, of maakt dit onderdeel uit van de bedrijfsriolering en kijken we er niet naar? Als onderdeel van de bedrijfsriolering hoeft de controleput niet meer vloeistofdicht te zijn.	
Aanvullende informatie:	De controleput staat achter de afscheider en is in de vloeistofdichte verharding opgenomen.	
Ingebracht door:	M. Bergeijk	Case: 2016-04

Overwegingen:	<p>Een vloer of verharding moet waarborgen, dat er geen vloeistof aan de niet met vloeistof belaste zijde terecht kan komen (niet er doorheen en niet er vanaf).</p> <p>Bij visuele inspectie van de verharding volgens 6701 moet worden vastgesteld dat vloeistoffen niet van de voorziening kunnen afstromen, <i>anders dan naar een daarvoor besteld ontvangpunt</i>. De controleput is geen <i>ontvangpunt</i> en bevindt zich bovendien achter de afscheider. Wanneer de vloeistoffen bij de controleput van de verharding kan aflopen is dit een gebrek.</p> <p>Bij toepassing van een goed afsluitende kneveldeksel wordt deze aansluiting als vloeistofdicht beoordeeld.</p> <p>De peilput en de OBAS hoeven niet te worden afgedicht, omdat deze onderdeel van de bedrijfsriolering zijn.</p>

Conclusie interpretatie:	De aansluiting van de deksel van de controleput moet vloeistofdicht op de te beoordelen verharding zijn aangesloten. Dus na elk van gebruik van de controleput opnieuw afdichten (aandachtspunt voor BIC).	
Aanpassen AS / protocol	Nee.
