# **MIC monitoring diesel opslagtanks**

Rapportage

Opdrachtgever: SIKB

OPDRACHTGEVER: SIKB  
PROJECTTITEL: MIC monitoring diesel opslagtanks  
PROJECTCODE: 20228423/3569  
DOCUMENTTYPE: Rapportage  
PUBLICATIEDATUM: 16 oktober 2025  
PROJECTLEIDER:  
AUTEUR(S):  
COLLEGIALE TOETS:

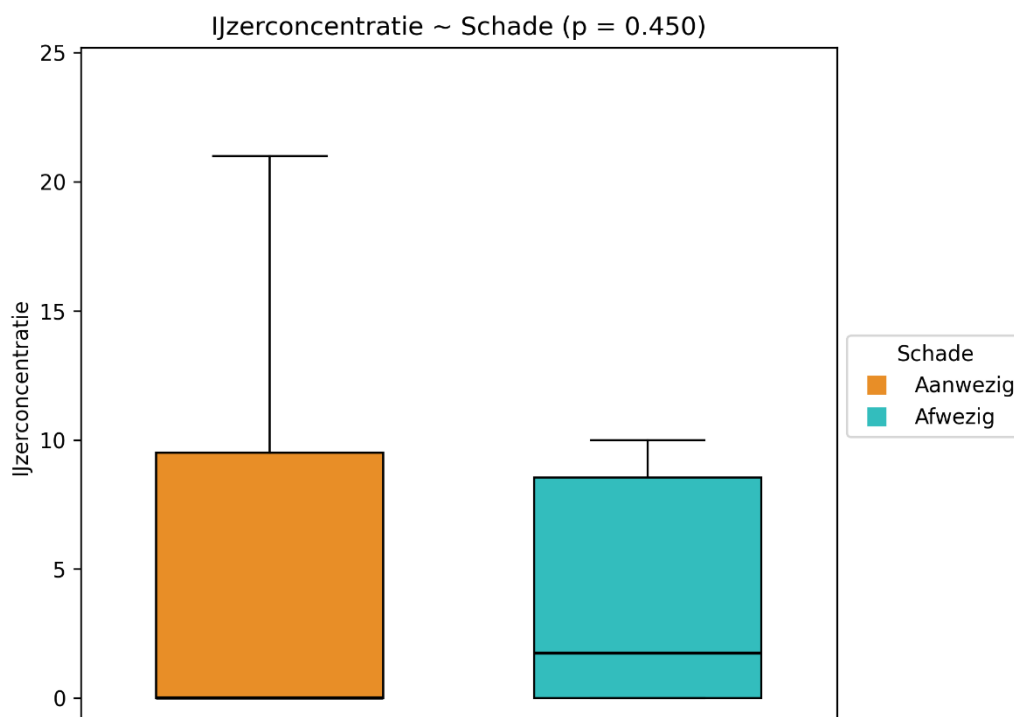
In totaal zijn er 20 monsters (34%) verzameld van tanks zonder schade en 38 monsters (66%) van tanks met schade. De gemiddelde ijzerconcentratie is 7,04 mg/kg voor alle monsters, 6,80 mg/kg voor de monsters zonder schade en 7,17 mg/kg voor de monsters met schade. Uit de statistische toets blijkt dat er geen significant verband is tussen de ijzerconcentratie en aanwezigheid van schade ( $p > 0,05$ ), zoals weergegeven in figuur 1. Naast aan of afwezigheid van schade is ook naar de Ernst van de schade gekeken (percentage maximale wanddikte afname) maar ook hier was geen significant verband met de ijzerconcentraties en ernst van de schade.

**Figuur 1.** De ijzerconcentraties van de tanks met en zonder schade. De balken boven en onder de kolommen geven de standaard deviatie weer, de horizontale streep in de kolom geeft de mediaan weer. De  $p$  ( $p > 0,05$ ) waarde geeft aan dat deze groepen niet significant van elkaar verschillen.

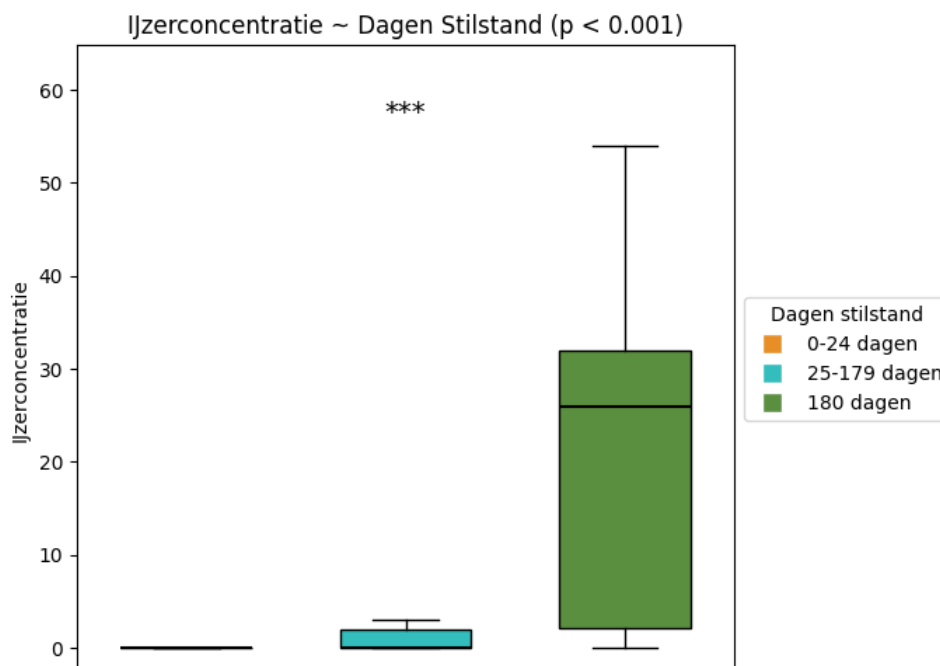
De gemiddelde ijzerconcentratie van de 15 tanks met 0-24 dagen stilstand is 1,55 mg/kg, die van de 25 tanks met 25-179 dagen stilstand 2,67 mg/kg en van de 13 tanks met 180 dagen stilstand is 20,26 mg/kg. Uit de statistische toets blijkt dat er een significant verschil ( $p < 0,001$ ) in ijzerconcentratie is tussen tanks waarin de diesel kortere verblijftijd heeft (tot 179 dagen en waarin de verblijftijd langer is (180 dagen), zoals weergegeven in figuur 2.

**Figuur 2.** De ijzerconcentraties van de drie categorieën van stilstand (0-24, 25-179 en 180 dagen). De balken boven en onder de kolommen geven de standaard deviatie weer, de horizontale streep in de kolom geeft de mediaan weer. De p waarde geeft de significantie weer ( $p < 0.001$ ), ook aangegeven met \*\*\*.

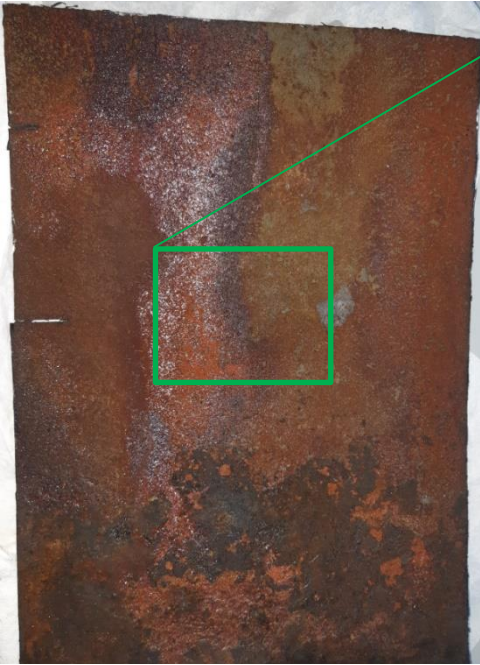
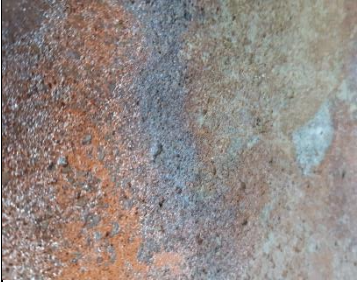
| Monster naam | Monstercode | Overzichtsfoto | Detailfoto |
|---|---|---|---|
| Plaat 1<br>(tank 4) | Geen sample van geanalyseerd | | |

Uitgenomen plaatdelen van twee tanks (Tank 3 en Tank 4) zijn visueel geïnspecteerd door een MIC expert van Microbial Analysis. De plaatdelen bevatten zeer veel en significante diepe pitting verdeeld over de plaat (zie afbeeldingen in tabel 3). Lokale pitting schade is een indicatie dat MIC hier betrokken is bij het veroorzaken van de schade. Een van de diepste pits is vervolgens bemonsterd voor verdere analyses.

Tabel 3. Foto's van platen tijdens bemonstering op het lab. De put weergegeven in het rode vierkant is de locatie van bemonstering voor verdere analyses.

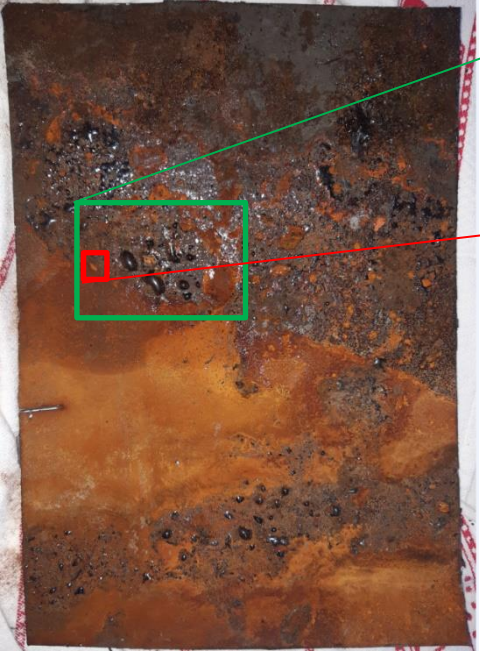
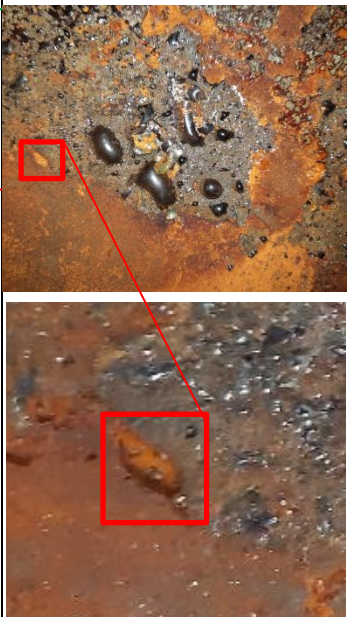
| Monster naam | Monstercode | Overzichtsfoto | Detailfoto |
|---|---|---|---|
| Plaat 2<br>(tank 3) | 007 en 009 | | |

De **visuele inspectie** laat duidelijke pittingschade zien op verschillende plekken van het uitgenomen oppervlak van de tankwand. Pittingschade is een vorm van schade die kenmerkend is voor MIC. Daarmee wijst deze lijn van bewijs richting MIC schade.

De combinatie van de schade, micro-organismen en corrosieproducten zijn een sterke indicatie dat MIC betrokken is geweest bij de aangetroffen pittingschade.

Uit de resultaten van de ijzerbepaling en het MIC schadeonderzoek komt naar voor dat ijzer in het slib niet dient als indicator voor schade in de tanks, maar dat er wel degelijk MIC schade plaatsvindt. Aangezien er geen verband is tussen ijzerconcentraties en de schade in de tank, is de verwachting dat ijzer in de tanks niet alleen afkomstig is van corrosie van de tankwanden maar ook aanwezig is in de inkomende diesel in de tank. Om MIC aan te tonen dient daarom microbiologisch onderzoek gedaan worden, middels bemonstering van het interne tankoppervlakte of via coupons in de tank.

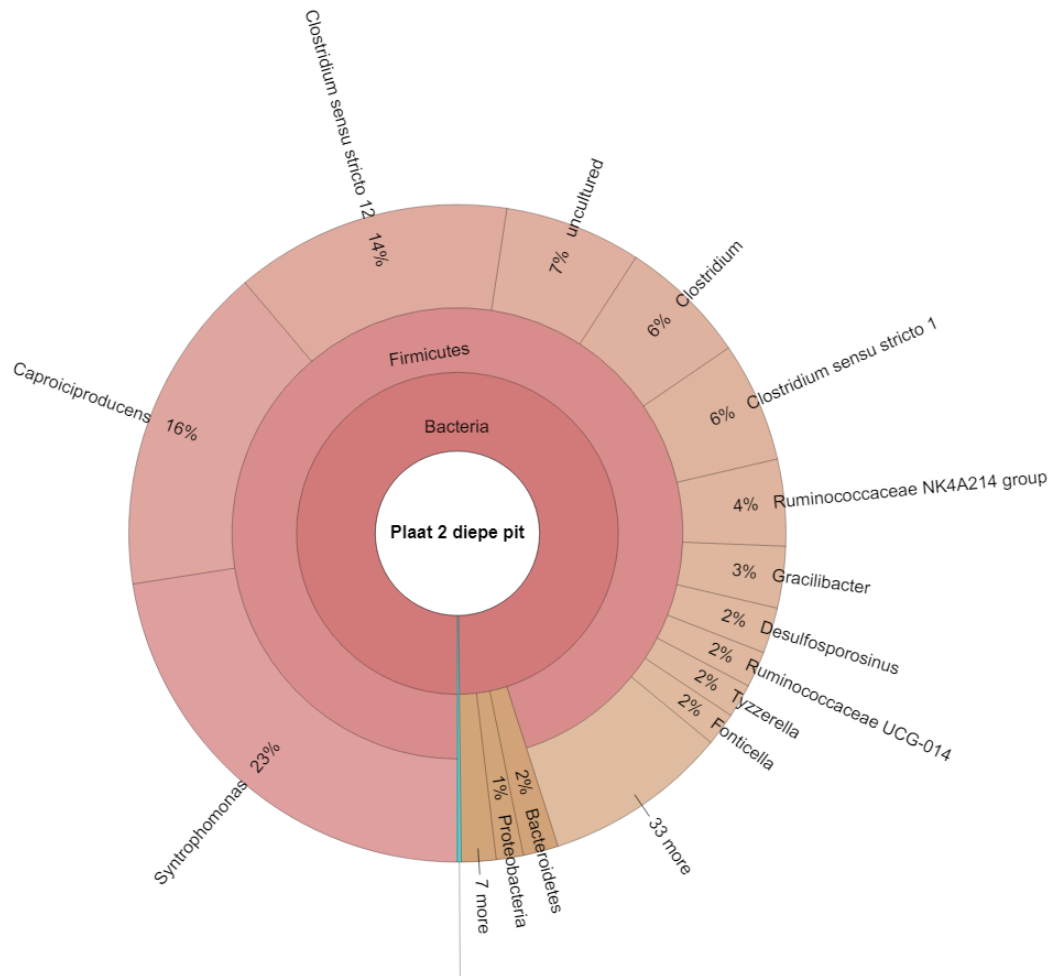
**Figuur 3. Samenvattende diagram van alle geïdentificeerde bacteriesoorten in het monster uit de pit (009).**

Van alle geïdentificeerde genera is 2% *Desulfosporosinus*, een sulfaatreducerende bacterie. In totaal bestaat 3% van de aangetroffen soorten uit sulfaatreducerende bacteriën. Deze bacteriën kunnen het zeer corrosieve sulfide produceren, wat leidt tot MIC.

De **microbiologische resultaten** laten zien dat er hoge aantallen bacteriën aanwezig zijn in de bemonsterde pit. Onder deze bacteriën zijn soorten die MIC kunnen veroorzaken door sulfide productie via sulfaatreductie of sulfietreductie. De geproduceerde sulfide kan MIC corrosie bewerkstelligen.

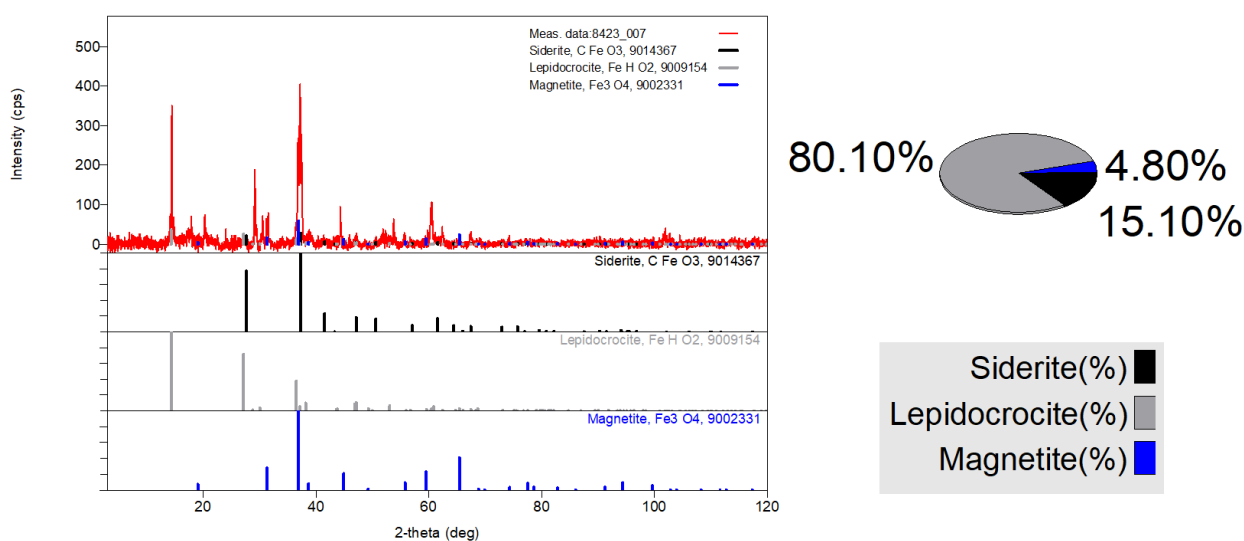
The data obtained from  $\mu$ XRF measurements were used as input to aid the comparative compound identification made by XRD. As shown in Figure 1, most of the peaks in the spectrum are matched, which correspond to iron based crystalline compounds lepidocrocite, siderite and magnetite.

**Figure 1.** XRD phase data view and RIR of sample 8423\_007.

- Sample 8423\_007 contains dominant relative concentration of Fe. The crystalline compounds are found to be in the form of lepidocrocite, siderite, and magnetite.
