**Protocol 6701**

# Visuele inspectie vloeistofdichtheid

## Visuele inspectie vloeistofdichtheid bodembeschermende voorzieningen

*Visual inspection liquid tightness soil protection facilities*

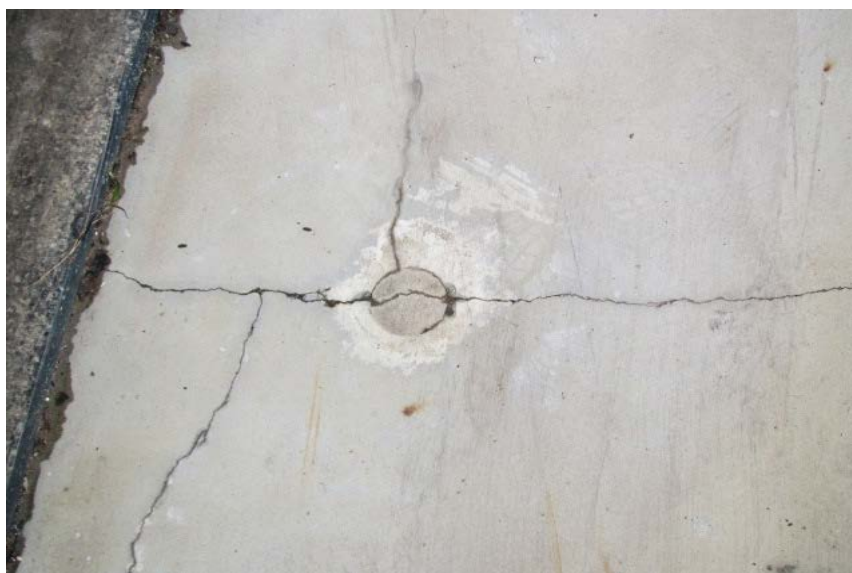
Foto: Voorbeeld van scheur.

Wanneer de DI niet kan vaststellen of een scheur en/of breuk niet doorgaand is, dan beschouwt hij deze als gebrek, tenzij hij op basis van nader (dossier)onderzoek vaststelt dat deze niet doorgaand is.

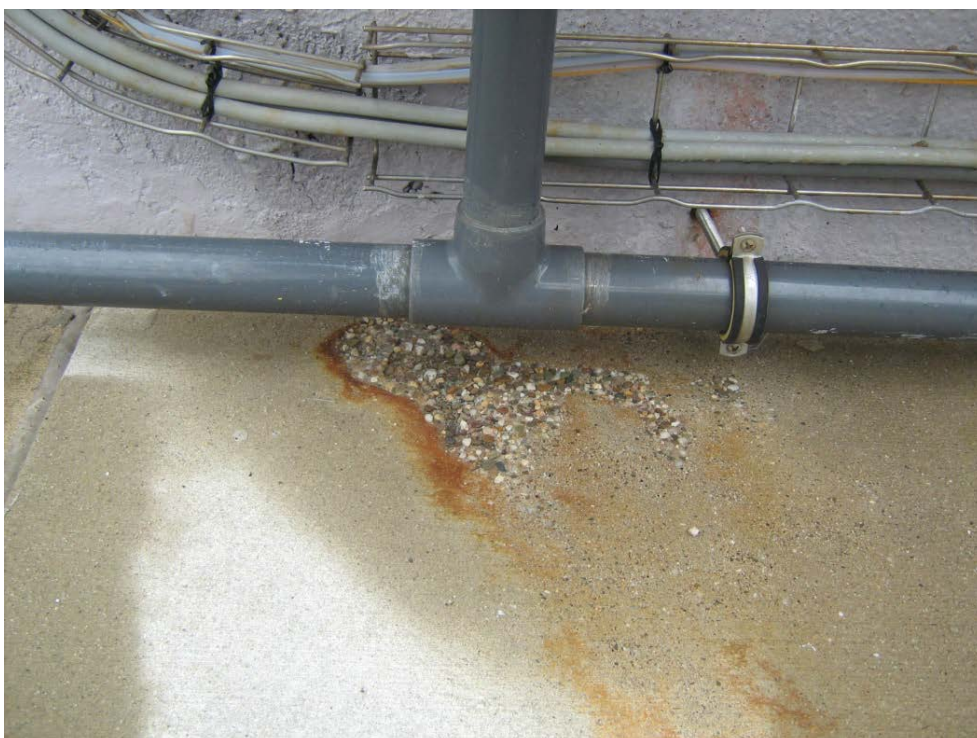
Foto: Voorbeeld van chemische aantasting.

Aantasting of onvolledige hechting wordt als een gebrek beschouwd, tenzij de DI zich ervan overtuigd heeft dat (vloei)stoffen de niet-belaste zijde niet bereiken of kunnen bereiken. In dat laatste geval kan hij de tekortkoming als onvolkomenheid beschouwen.

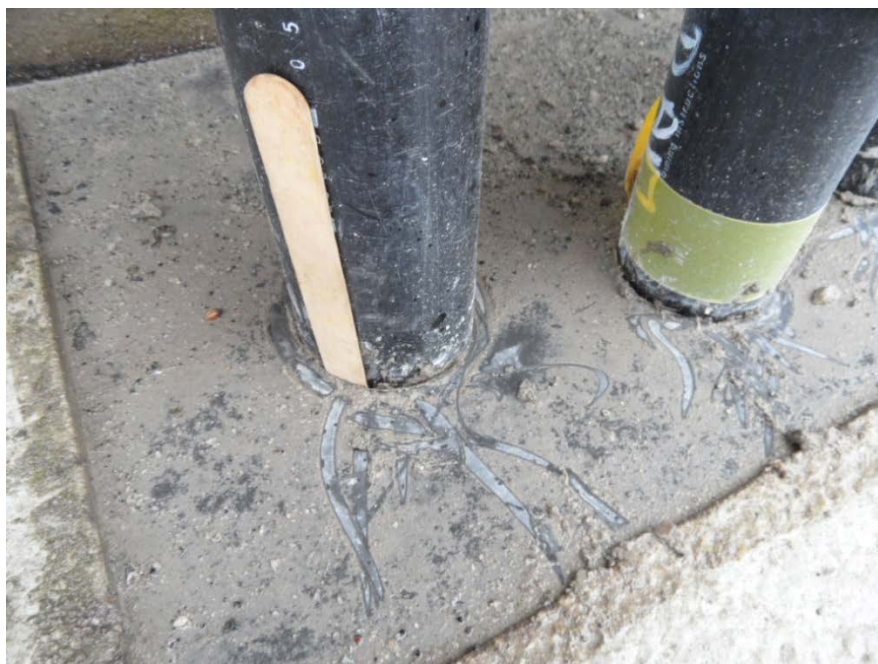
Foto: Voorbeeld van een niet-afgedichte doorvoer.

Aandachtspunten zijn openingen, scheuren, naden en/of aantastingen in een doorvoer en de aansluiting tussen een doorvoer en de voorziening. De DI beschouwt een opening, scheur, naad of aantasting als gebrek, tenzij hij aantoont dat deze als onvolkomenheid beschouwd kan worden.

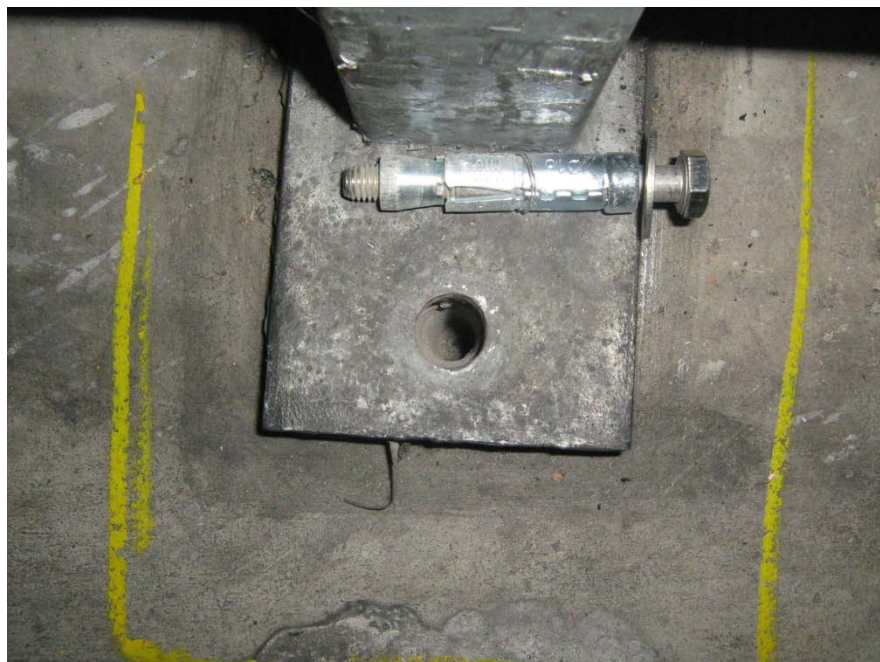
Foto: Voorbeeld van een niet juist afgedicht boorgat.

Hij kan zich daarvan overtuigen door steekproefsgewijs bij enkele boorgaten de diepte te bepalen. De steekproef mag als representatief voor de voorziening worden beschouwd, wanneer de DI bij de beoordeling van vijf opeenvolgende boorgaten die zich op kritieke plaatsen bevinden, constateert dat het boorgat tot een diepte van maximaal de helft van de dikte van de voorziening is aangebracht. Wanneer één of meer boorgaten dieper is aangebracht dan de helft van de dikte van de voorziening, dan moet de DI ervan uitgaan dat de bevestigingspunten niet vloeistofdicht zijn en hij merkt dit aan als gebrek.

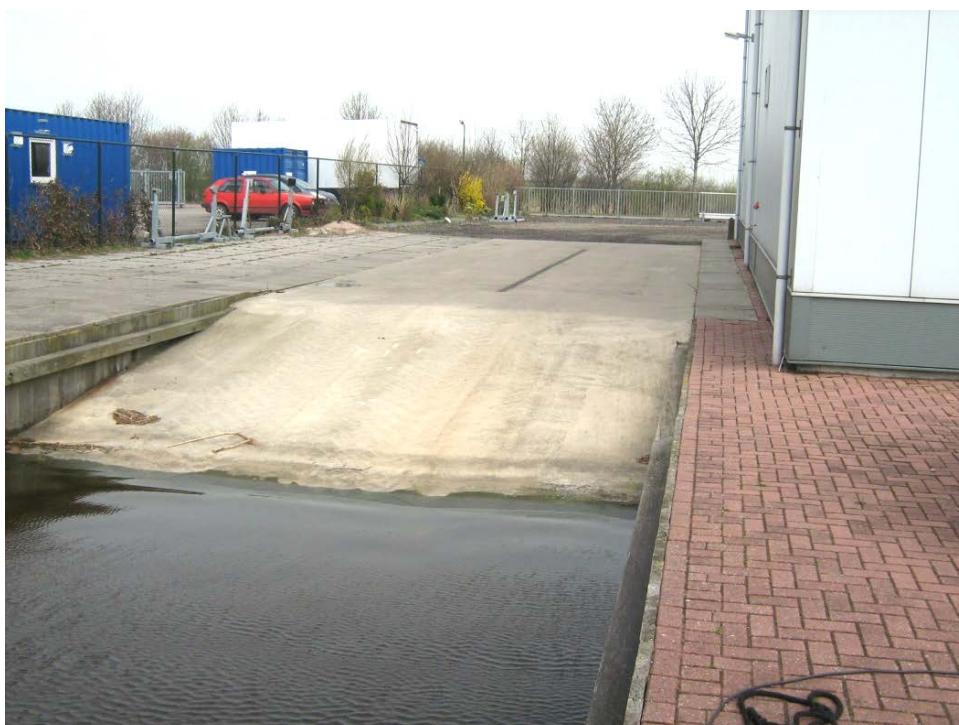
Foto: Voorbeeld van een aandachtspunt bij afschot richting oppervlaktewater.

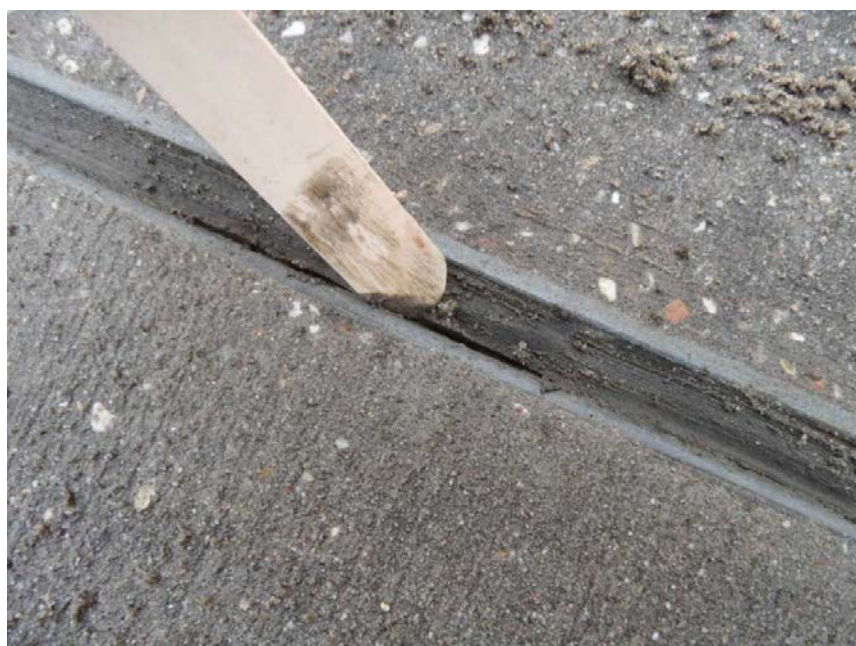
Foto: Afdichting is onthecht.

Als de DI hechtingsverlies aan de bovenzijde constateert, dan merkt hij dit aan als een onvolkomenheid, tenzij sprake is van hechtingsverlies over de volledige hoogte van het hechtvlak. Onthechting over de volledige hoogte van het hechtvlak is een gebrek.

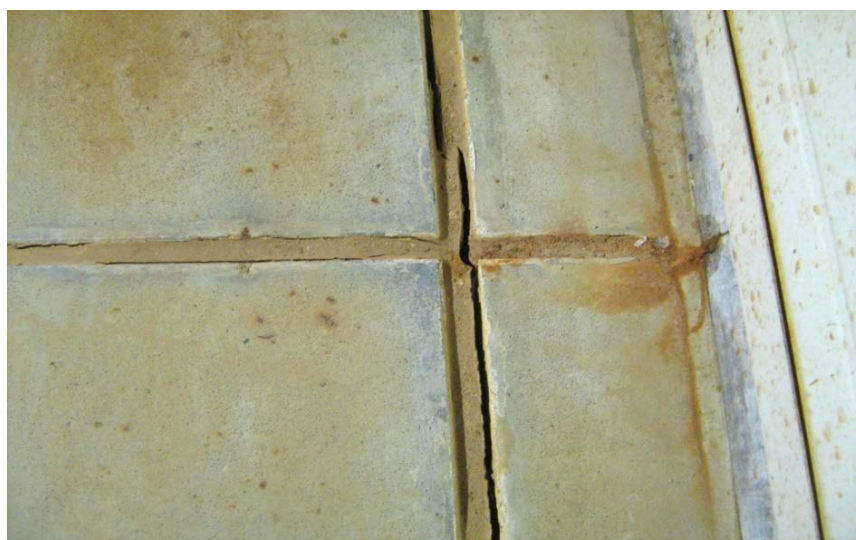
Foto: Beschadigde kitvoeg.

Een voegvullingsmassa of een afdichtingsprofiel kan gescheurd en/of beschadigd zijn. De DI merkt dit aan als een onvolkomenheid, tenzij de scheur of beschadiging over de volledige hoogte van de vulling of afdichting aanwezig is. Een scheur of beschadiging over de volledige hoogte van de vulling of afdichting is een gebrek.

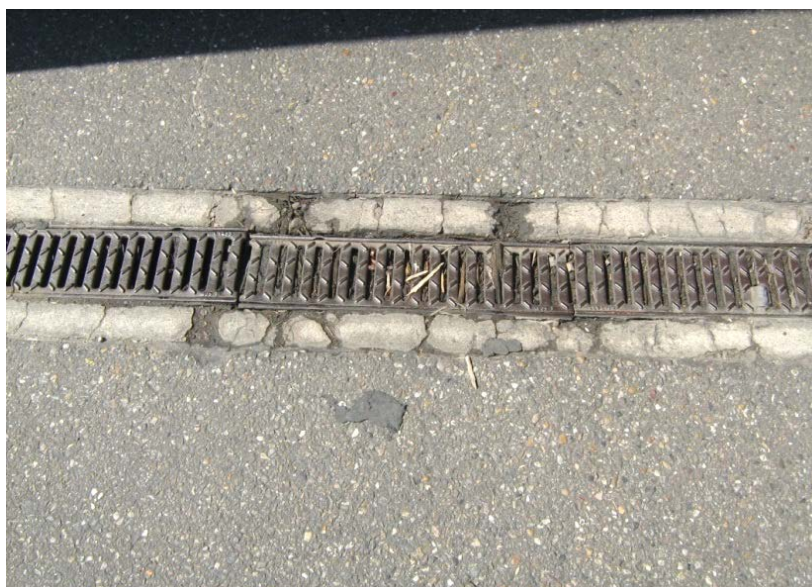
Foto: Aansluiting met lijngoot die niet vloeistofdicht is afgewerkt.

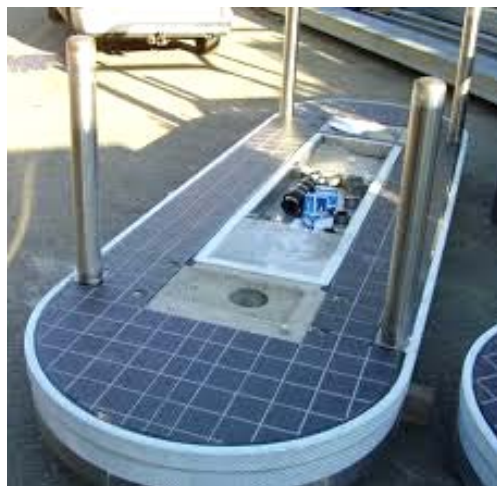
Foto: Pompeiland voorzien van tegels.

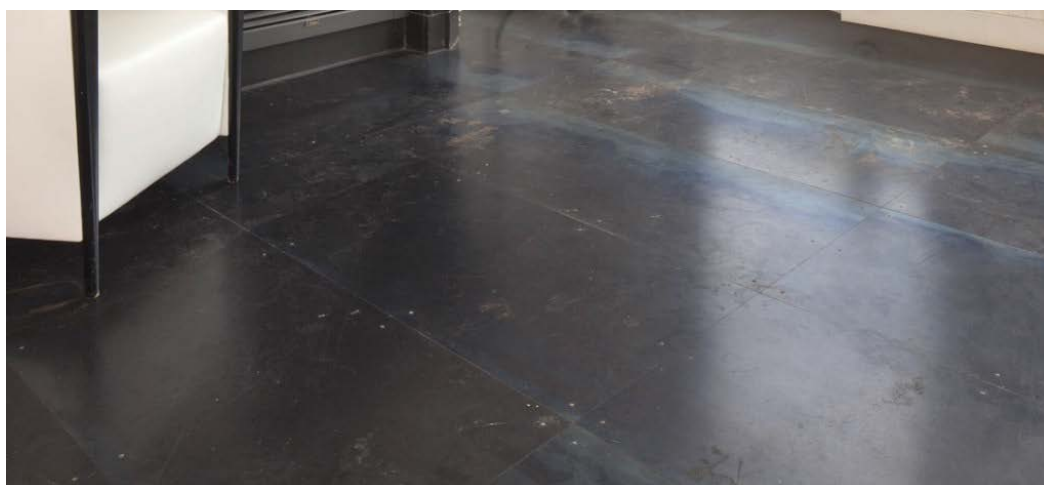
Foto: Voorziening van aan elkaar gelaste metaalplaten.

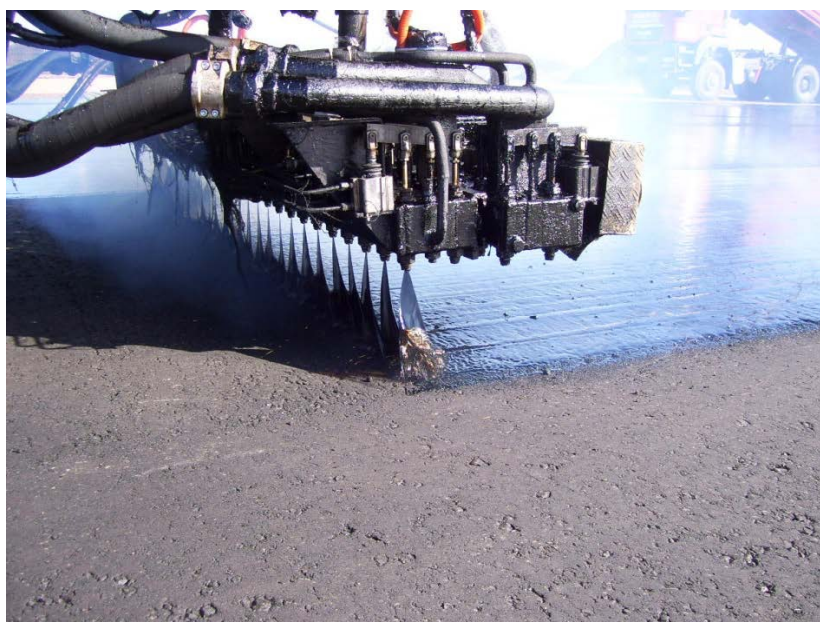
Foto: Aanleg vloeistofdichte asfaltconstructie.

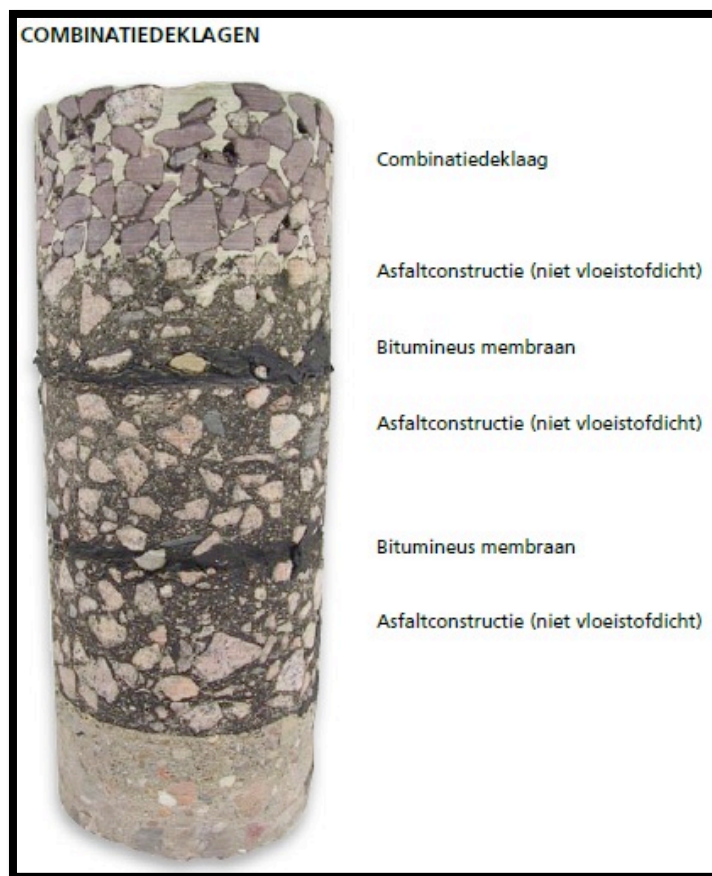
Foto: Voorbeeld van de opbouw van een combinatiedeklaag (bron: VBW Handleiding vloeistofdichte bitumineuze constructies).

Haarscheurvorming in een combinatiedeklaag is een tekortkoming aan de voorziening. Onderzocht moet worden of dit een onvolkomenheid of een gebrek vormt. Een constructie inclusief combinatiedeklaag kan alleen worden beoordeeld door middel van een permeatiemeting (CUR/PBV-aanbeveling 52), een absorptieproef (CUR/PBV-aanbeveling 88), of een doorlatendheidsmeting (k-waarde). Bepaling van het percentage holle ruimte I kan niet op de combinatie deklaag, wel op de daar onder gelegen asfaltslagen plaats vinden.

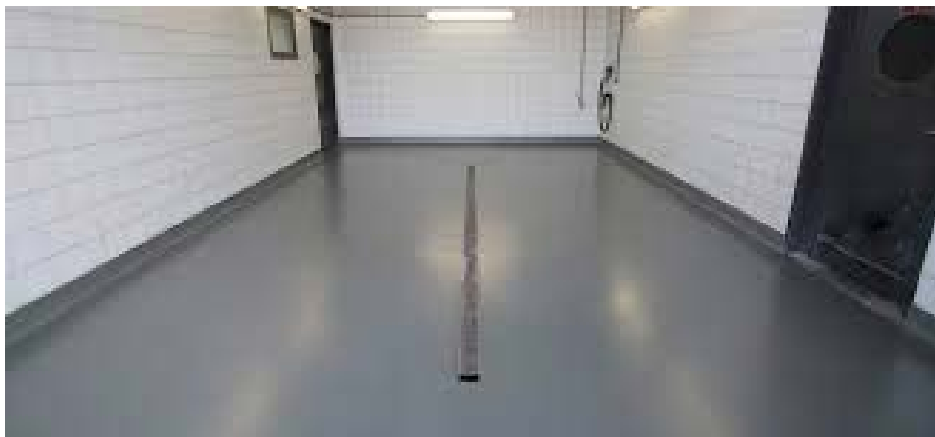
Foto: Voorbeeld kunstharsgebonden voorziening.

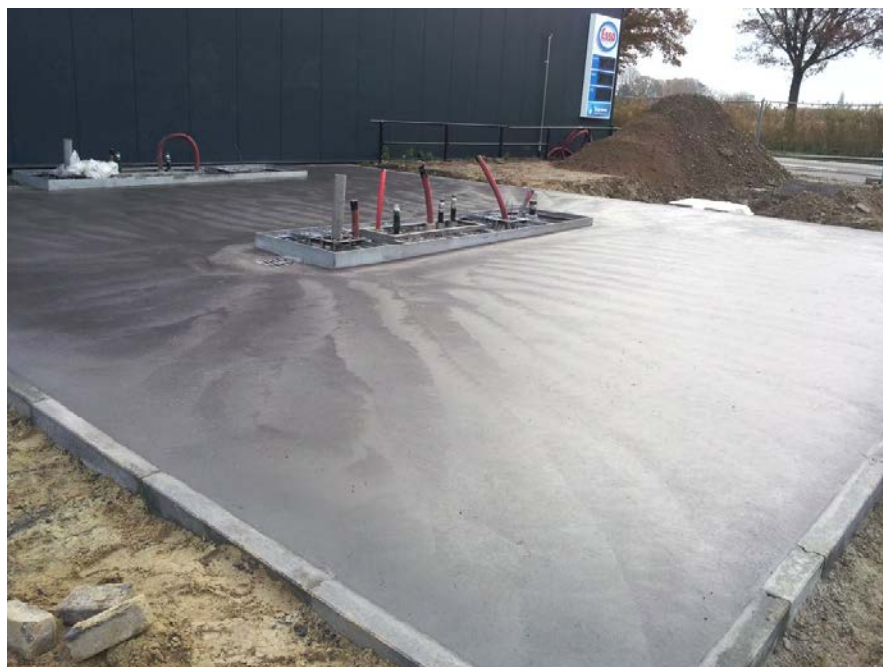
Foto: Aanleg van vloeistofdichte betonvloer.

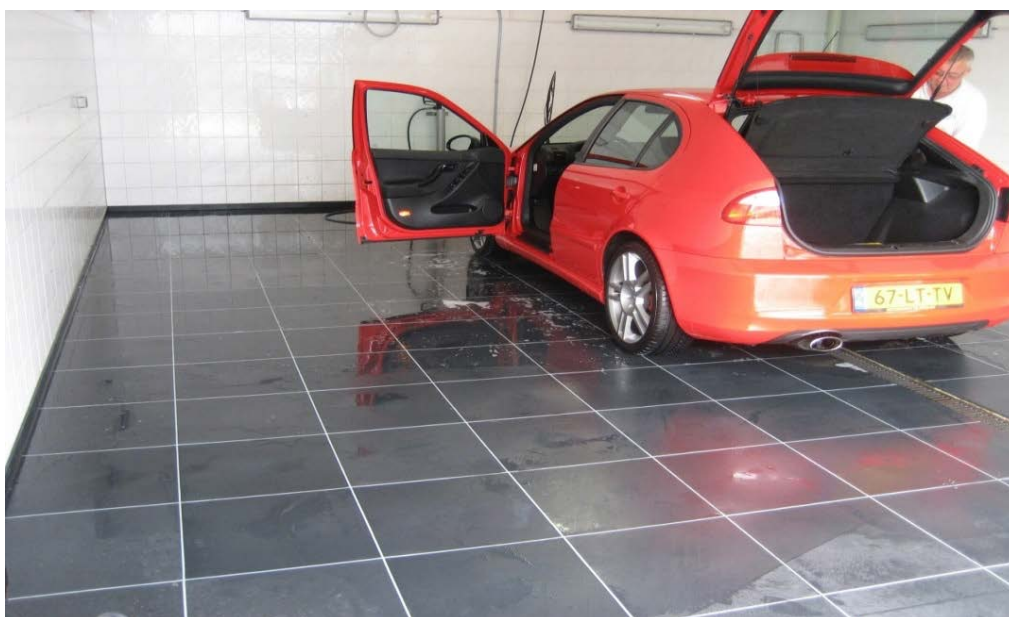
Foto: Vloer uitgevoerd met kunststof elementen.
