TUSSENRAPPORTAGE

“Voorkom een nieuwe actie tankslag”

Datum 15 februari 2018

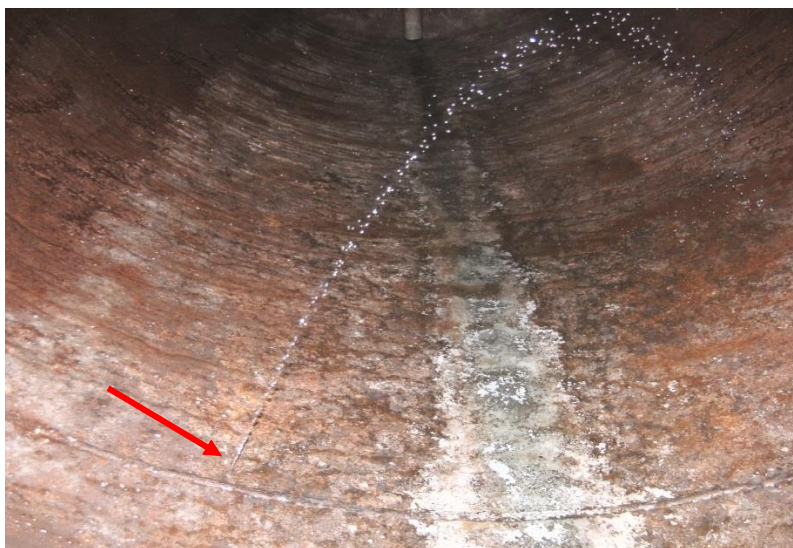
Gedurende het opstellen van dit rapport zijn al gevallen bekend waarin een diesel/HBO-tank is lekgeraakt door corrosie (zie Figuur 1-1 ter illustratie). Uit de resultaten van reguliere tank-inspecties (verplicht volgens het Activiteitenbesluit in het kader van het preventieve bodembeleid) komt sinds kort het beeld naar voren dat dieseltanks niet meer de in het Activiteitenbesluit voorgeschreven termijn van 15 jaar mee kunnen, maar binnen enkele jaren zwaar beschadigd kunnen raken door corrosie die optreedt bij opslag van diesel die biodiesel bevat. De verwachting is dat lekkages bij dieseltanks binnen enkele jaren daadwerkelijk gaan optreden. Het verhogen van de bijmengpercentages tot 2020 zal het probleem vermoedelijk verder vergroten

Figuur 1-1: Lekkage in tankwand t.g.v. corrosie

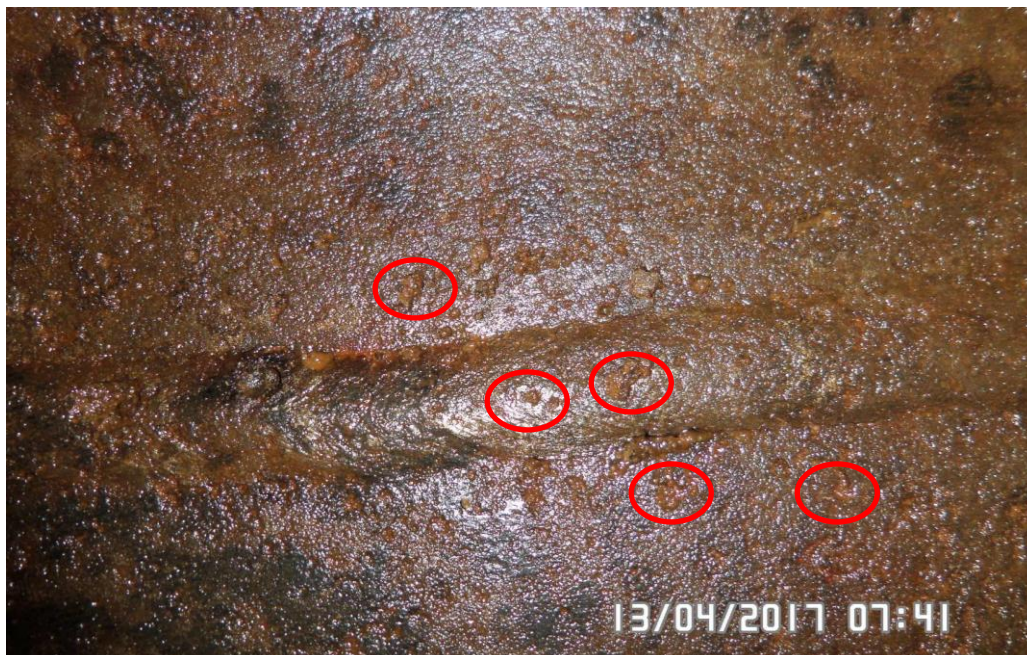
Figuur 5-1: putcorrosie dieseltank Woudenberg

Tank	Minimale wanddikte (mm)	Maximale putcorrosie (mm)
Woudenberg	7.45	3.22
Enter	7.30	4.15
Oldebroek	6.6	3.8

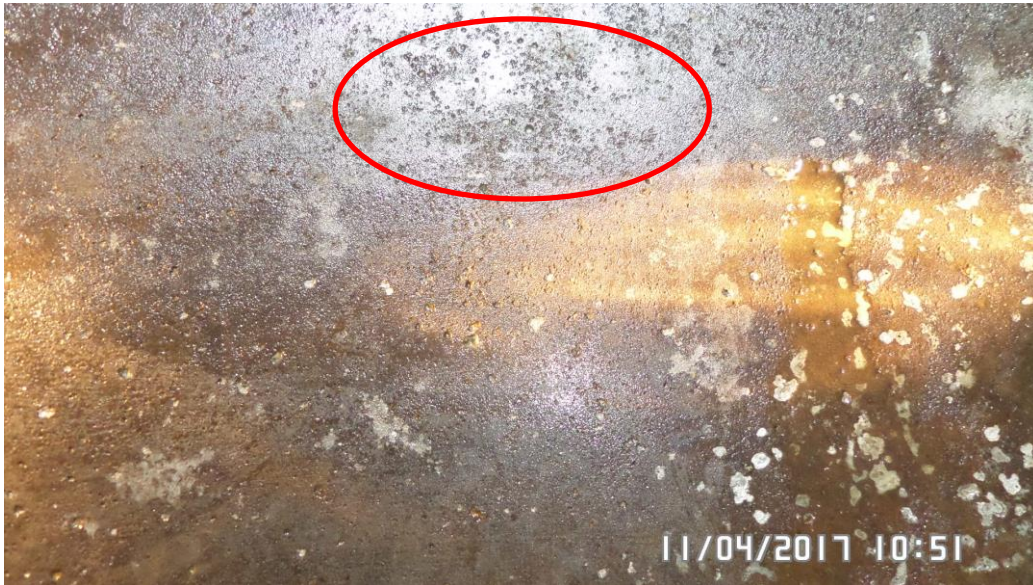
Figuur 5-2: putcorrosie dieseltank Enter

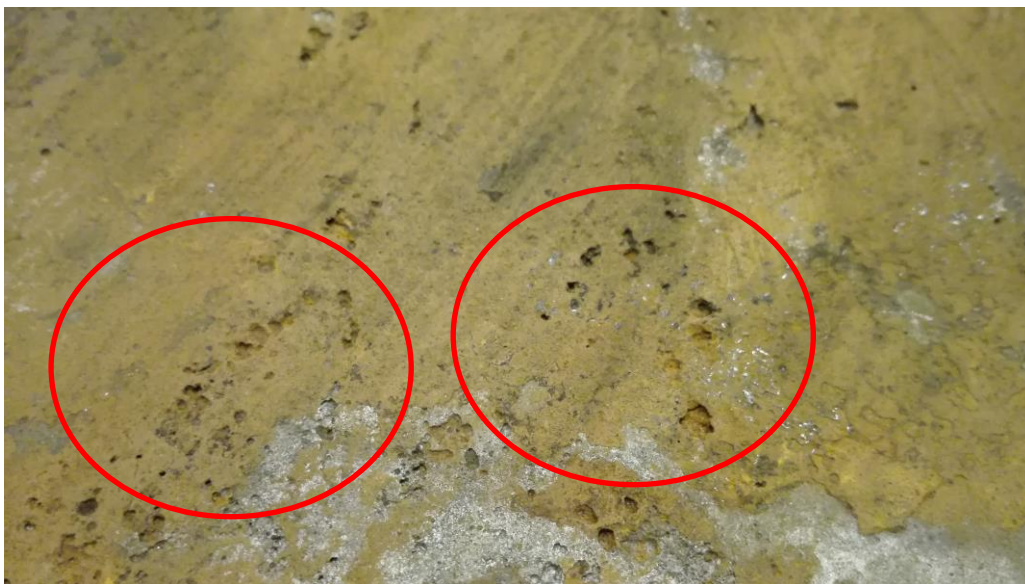
Figuur 5-3: putcorrosie dieseltank Oldebroek

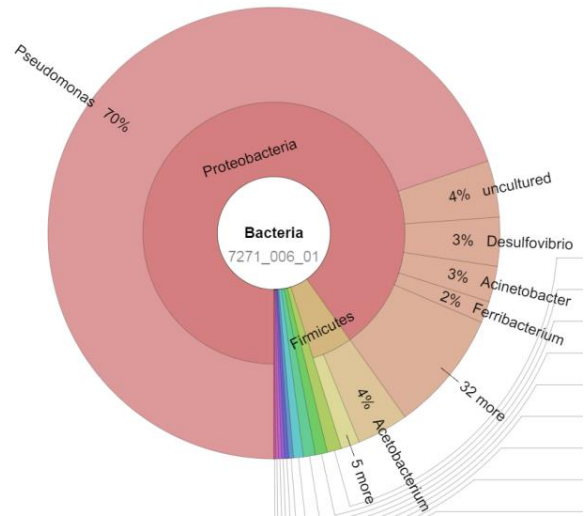
Overzicht van de bacteriële samenstelling van de tankmonsters

Tank Woudenberg wand beluchtingszijde

Tank Woudenberg sludge

Tank Enter wand 1 beluchtingszijde

Tank Enter wand 2 vulzijde

Het sludge zoals verzameld rondom de las van tank Woudenberg bevat verschillende soorten die gerelateerd zijn aan MIC. Desulfovibrio is een typische MIC-gerelateerde sulfaatreducerende soort, maar ook Ferribacterium is een typische MIC-gerelateerde soort vanwege het vermogen om ijzer(III) te reduceren tot ijzer(II) (Cummings_1999).

Het wandmonster van de vulzijde van tank Enter bestaat voornamelijk uit Pseudomonas soorten. Pseudomonas soorten zijn wijd verspreid in de natuur en worden beschouwd als pioniers in de kolonisatie van biofilmvorming op staal. Tevens is van deze soorten bekend dat ze betrokken zijn bij MIC (Li_2016).

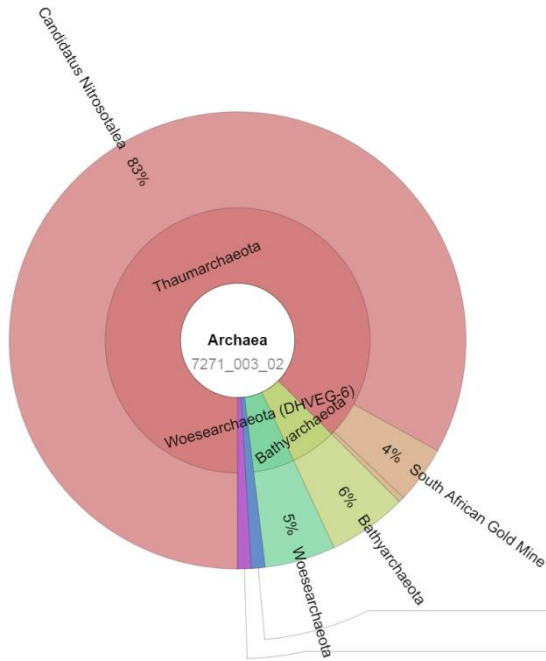
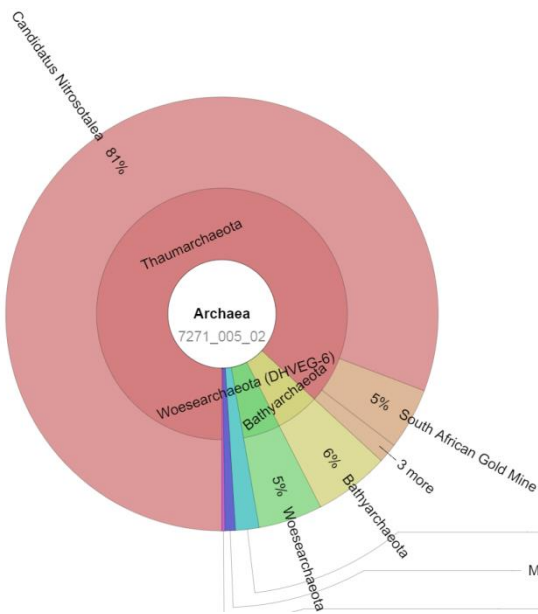
Overzicht van de archae- samenstelling van de tankmonsters

Tank Woudenberg wand beluchtingszijde

Tank Woudenberg sludge

Tank Enter wand 1 beluchtingszijde

Tank Enter wand 2 vulzijde

De archaea bestaan voornamelijk uit *Candidatus Nitrosotalea*. *Nitrosotalea* zijn soorten die ammonium bij een lage pH (pH 7-4) kunnen oxideren (Lehtovirta-Morleya _2016). De ammoniumoxidatie resulteert in het product nitriet welke sterk corrosief kan zijn.
