Beoordeling vloeistofdichtheid voorzieningen

Referentiedocument

Bodembeschermende voorzieningen

Versie 1.1
15 april 2019

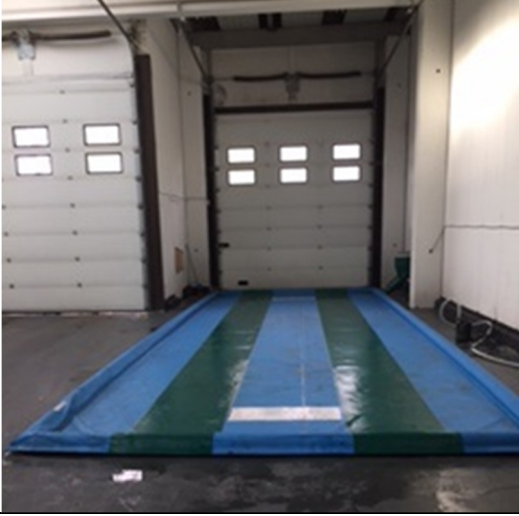
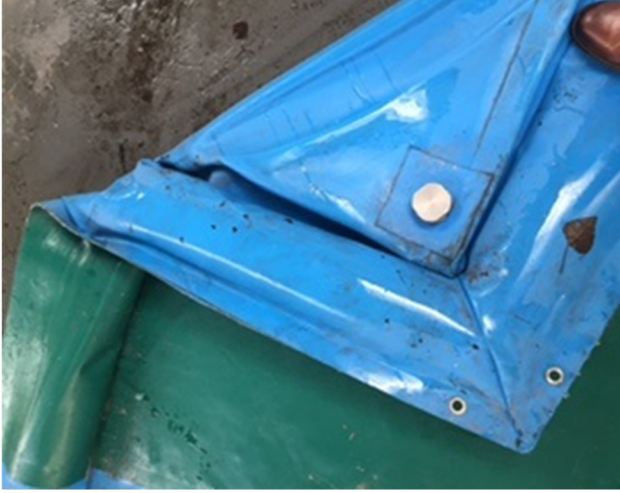
Prot. 6701:	1.1. Toepassingsgebied (3)	Folieconstructie
Beschrijving aspect/vraag:	Kan deze mobiele wasstraat worden geïnspecteerd? Hoe moet dat dan, volgens welk protocol en kan er een VVV worden afgegeven?	
Aanvullende informatie:	De mobiele wasstraat is uit folie opgebouwd, dat voldoet aan de definitie in AS6700: <i>“Een voorziening, niet zijnde een lekbak, die niet aard- en nagelvast is verankerd en dusdanig geconstrueerd is dat deze zonder technische of bouwkundige aanpassingen van locatie verplaatst kan worden”.</i> Case: 2014-02, versie 1.0

Overwegingen:	<p>Protocol 6701 vermeldt voor het inspecteren van folie alleen het uitvoeren van nader onderzoek, volgens de vacuümmethode (4.6) en/of de stroomdoorgangsproof (4.7). Vastgesteld is dat het in de praktijk niet mogelijk is om met visueel inspecteren kleine gebreken (< 1 mm²) waar te nemen.</p> <p>Een praktische oplossing is de mobiele wasstraat te beoordelen volgens protocol 6703, par. 3.4 “Inspectie overige voorzieningen”: vullen met water. Lekverlies is moeilijk te bepalen, maar uitgevoerd op een droge ondergrond, kunnen lekkagepunten (na oprollen van de folie) visueel worden vastgesteld. Let op: bij een oppervlak > 40 m² moet geavanceerde (kritische) meetapparatuur worden gebruikt.</p> <p>AS6700 vermeldt, voor inspectie en nader onderzoek van mobiele voorzieningen, dat in het rapport moet worden vastgelegd:</p> <ul style="list-style-type: none"> • een tekening of foto waaruit blijkt wat de exacte locatie is van de mobiele voorziening, één en ander ondersteund met ingetekende afstandsmaten; • een uniek (registratie)nummer of kenmerk van de mobiele voorziening.

Conclusie interpretatie:	Inspectie is mogelijk volgens protocol 6703. Een af te geven VVV heeft uitsluitend betrekking op de gekenmerkte voorziening voor de beoordeelde locatie! Voor elke bedrijfslocatie waar de mobiele wasstraat wordt gehanteerd moet een VVV beschikbaar zijn	
Aanpassen AS / protocol	Ja. De wijze van beoordelen is niet helder omschreven. Na verplaatsen en opnieuw installeren van de voorziening moet telkens een BIC worden uitgevoerd; de uitslag van de BIC is essentieel voor het in gebruik nemen van de wasstraat.

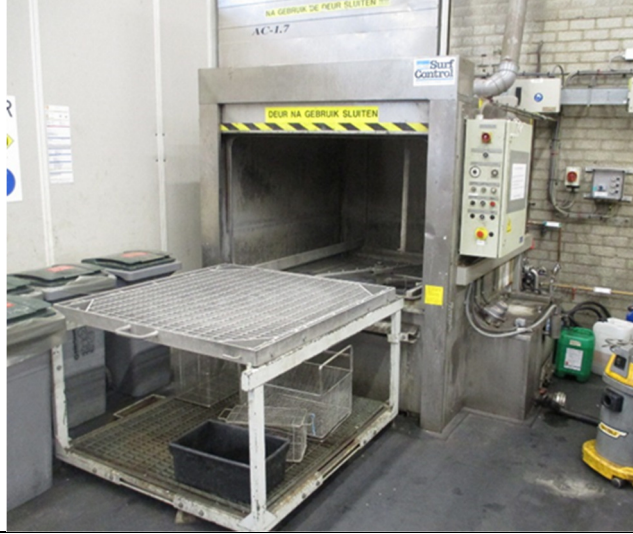
Prot. 6701:	1.4. Definities en begrippen	Visueel inspecteerbaar (2)
Beschrijving aspect/vraag:	Is de vloer van de werkplaats visueel inspecteerbaar volgens 6701?	
Aanvullende informatie:	<p>Werkplaats is totaal 100 m² groot. In de ruimte staat een (was)installatie opgesteld, welke een deel van de vloer (4 m²) bedekt. De installatie staat op de vloer opgesteld; er is <u>geen</u> vrije ruimte zichtbaar onder de installatie. Vastgesteld is dat onder de, door de installatie, bedekte delen zich geen voegen, naden, lassen, scheuren, doorvoeren, bevestigingspunten en/of ontvangpunten bevinden.</p> <p style="text-align: right;">Case: 2017-01, versie 1.0</p>

Overwegingen:	<p>Met betrekking tot het inspecteren en het visueel inspecteerbaar zijn (6701, par. 1.4) is het volgende relevant:</p> <ul style="list-style-type: none"> • Grootte bedekte delen bedraagt 4% < 20% → OK. • Afzonderlijke delen < 10 m² → OK. • Het bedekt deel is door de opstelling van de installatie niet te beoordelen met een endoscoop of een video-opname. • De aansluiting van de installatie op de vloer dient vloeistofdicht te zijn afgewerkt. • Er moet zekerheid zijn over de vloeistofdichtheid van de installatie zelf: het geheel van de installatie en de aansluiting op de vloer moet vloeistofdicht zijn.

Conclusie interpretatie:	De vloer van de werkplaats is visueel te inspecteren, ondanks de afdekking van een deel ervan door de installatie. Het afgedekte deel hoeft niet te worden uitgesloten van de inspectie, maar wordt in de rapportage gemeld als onvolkomenheid.	
Aanpassen AS / protocol	Nee.

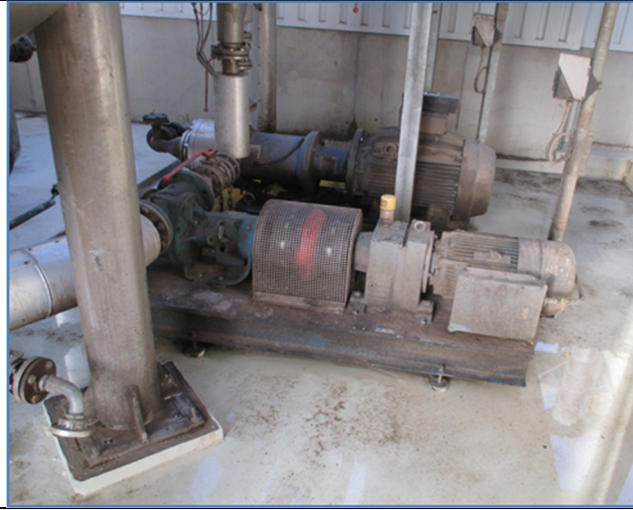
Prot. 6701:	1.4. Definities en begrippen	Visueel inspecteerbaar (3)
Beschrijving aspect/vraag:	Is de vloer van een tankput inspecteerbaar volgens 6701?	
Aanvullende informatie:	<p>In de tankput, grootte totaal 600 m², staan (vrij van de grond) 6 pompen opgesteld (elk 0,5 m²). De pompen zijn met chemische ankers vloestofdicht aangesloten op de betonvloer. Er zijn twee situaties te onderscheiden:</p> <p>Situatie 1: De ruimte onder de pompstoel is zichtbaar te maken door kniebuiging of inzet van een endoscoop.</p> <p>Situatie 2: Tussen de pompstoel en de vloer is een driehoeks-afdichting van voegvullingsmassa aanwezig, zonder aanwezige gebreken.</p> <p style="text-align: right;">Case: 2017-02, versie 1.0</p>

Overwegingen:	<p>Met betrekking tot het visueel inspecteerbaar zijn (6701, par. 1.4) is het volgende relevant:</p> <ul style="list-style-type: none"> Grootte bedekte delen bedraagt < 20% → OK. Afzonderlijke delen < 10 m² → OK <p><u>Situatie 1:</u></p> <ul style="list-style-type: none"> Bedekte delen kunnen worden geïnspecteerd: indien er geen naden / scheuren / ontvangpunten onder pomp aanwezig zijn, dan hoeven geen delen te worden uitgesloten van de inspectie. In het rapport moet melding worden gemaakt van een onvolkomenheid, door aanwezigheid van de bedekte delen. <p><u>Situatie 2:</u></p> <ul style="list-style-type: none"> Bedekte delen zijn niet zichtbaar, dus pompstoel zelf beoordelen op aanwezigheid van doorvoeren of andere gebreken en afwezigheid van dilataties, lassen en scheuren onder de pompstoel. Indien dat akkoord is, dan afgedekt deel als onvolkomenheid rapporteren, waarbij het geheel tussen vloer en pompstoel wel als vloestofdicht wordt aangemerkt. Geef de situatie met betrekking tot de bedekte delen duidelijk weer op een schets in het rapport.

Conclusie interpretatie:	De situatie is inspecteerbaar, maar moet afhankelijk van de aangetroffen situatie anders worden gerapporteerd.	
Aanpassen AS / protocol	Nee.

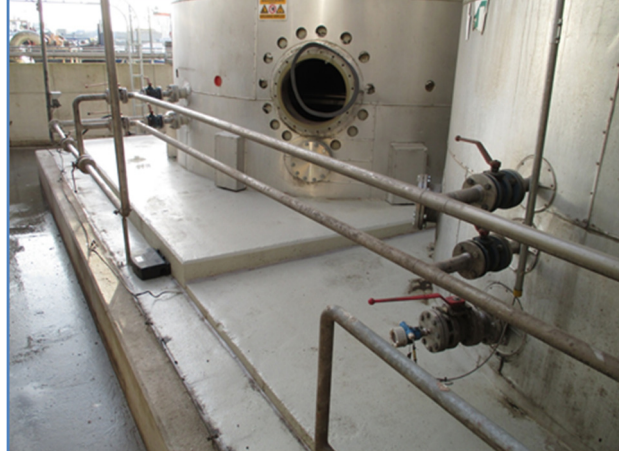
Prot. 6701:	1.4. Definities en begrippen	Visueel inspecteerbaar (5)
Beschrijving aspect/vraag:	Is een tankput, waarin 4 opslagtanks zijn geplaatst, visueel inspecteerbaar en kan een VVV worden afgegeven?	
Aanvullende informatie:	<p>De tankput is totaal 600 m² groot. Binnen de tankput zijn 4 opslagtanks (elk 60 m²) verhoogd opgesteld, geplaatst op een fundatieplaat.</p> <p>De aansluiting van de tank op de fundatieplaat is vloeistofdicht afgewerkt. Vloeistoffen op de fundatieplaat lopen er vanaf en komen op de vloer van de tankput terecht.</p> <p style="text-align: right;">Case: 2017-04, versie 1.1</p>

Overwegingen:	<p>Met betrekking tot deze situatie is het volgende relevant:</p> <ul style="list-style-type: none"> • Totale grootte bedekte delen bedraagt 40% > 20% (voorwaarde niet OK). • Afzonderlijk bedekte delen > 10 m² (voorwaarde niet OK). • Bedekte delen kunnen niet visueel inspecteerbaar worden gemaakt. • De aansluiting van de tank op de fundatieplaat is vloeistofdicht afgewerkt. <p>Omdat de DI zich er niet van kan overtuigen dat op de bedekte delen geen onvolkomenheden en/of gebreken aanwezig zijn, moeten deze delen worden <u>uitgesloten</u> van de inspectie. Daarmee kan het gedeelte van de voorziening onder de tanks niet als onvolkomenheid worden gerapporteerd, dus:</p> <ul style="list-style-type: none"> • in het inspectierapport moeten de uitgesloten delen van de vloer (de 4 opslagtanks) duidelijk op een inspectietekening worden aangegeven; • nadat is vastgesteld dat vloeistoffen op de fundatieplaat naast de tanks niet op de bedekte delen terecht kan komen, kan wel een VVV worden afgegeven.

Conclusie interpretatie:	<p>De tankput is, exclusief het oppervlak onder de opslagtanks, visueel inspecteerbaar. Een VVV kan worden afgegeven, mist in het inspectierapport is vermeld dat het oppervlak onder de opslagtanks is uitgesloten van de inspectie en op de VVV dit uitgesloten oppervlak in mindering wordt gebracht op de grootte van de vloeistofdichte voorziening (600 m² -/- 240 m² = 360 m²).</p>	
Aanpassen AS / protocol	Nee.

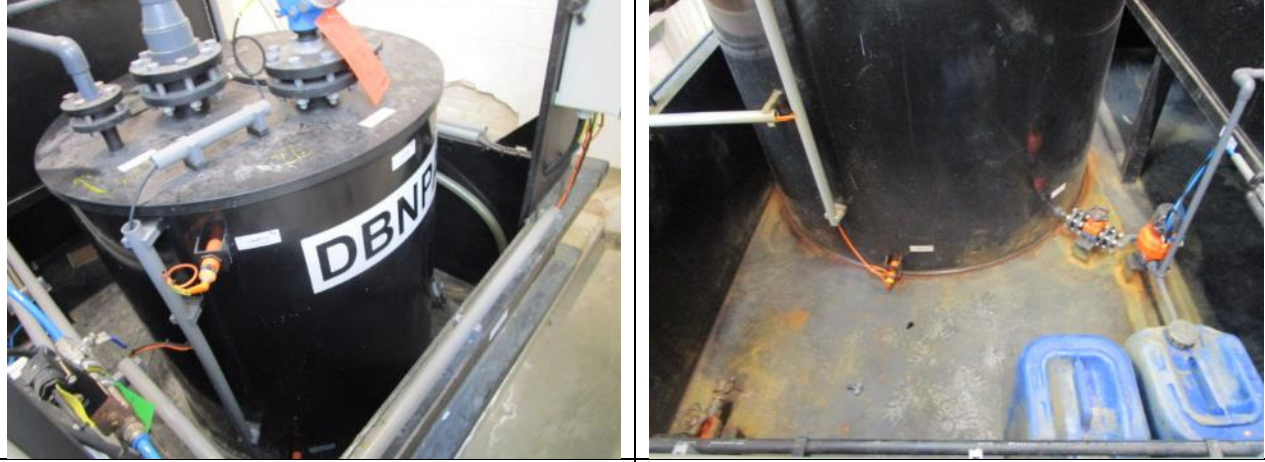
Prot. 6701:	1.4. Definities en begrippen	Visueel inspecteerbaar (7)
Beschrijving aspect/vraag:	<p>Een tank met platte bodem (2m²) is geplaatst in een lekbak (4m²). Wand hoogte 1 meter.</p> <p>Vraag 1: Is deze situatie inspecteerbaar?</p> <p>Vraag 2: Is deze situatie wel inspecteerbaar als het wandoppervlak (totaal 12m²) bij het te inspecteren oppervlak wordt meegenomen.</p>	
Aanvullende informatie:	<p>De tank is vervaardigd van PE en is rondom NIET afgekit. Hechting van kit op PE is ook niet te realiseren.</p>	
Case: 2017-05, versie 1.0

Overwegingen:	<p>Het percentage en het oppervlak van de voorziening heeft alleen betrekking op de vloer en niet op de aansluitende wanden!</p>	
Conclusie interpretatie:	<p>Deze situatie is volgens 6701 visueel NIET inspecteerbaar:</p> <ul style="list-style-type: none"> • bedekt deel vloer (2m²) is 50% van het totaaloppervlak (4m²); • bij het vaststellen van de bedekte delen wordt alleen het vloeroppervlak betrokken! <p>Nagegaan kan worden of inspecteren volgens een ander protocol wel mogelijk is.</p>

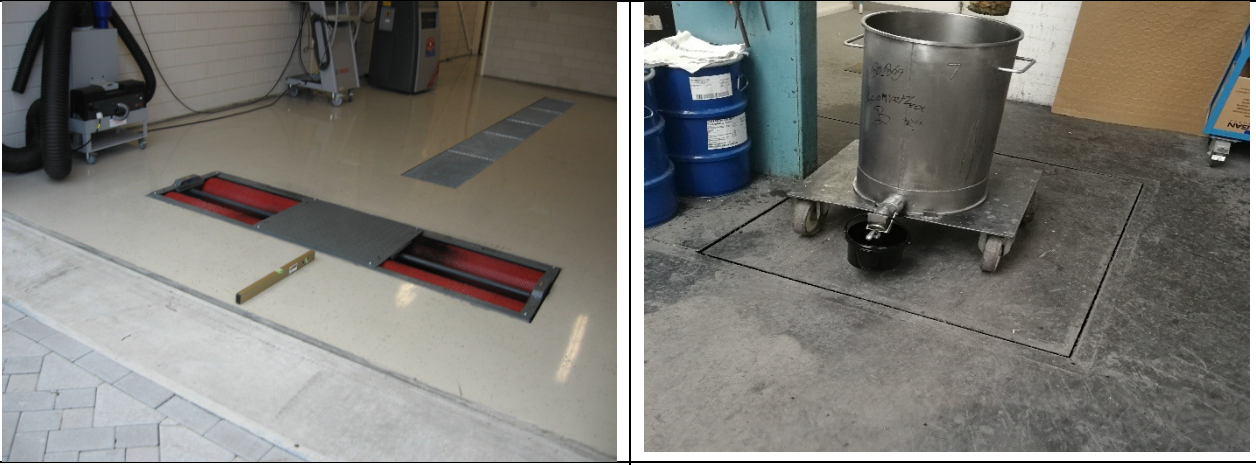
Prot. 6701:	1.4. Definities en begrippen	Visueel inspecteerbaar (8)
<p>Beschrijving aspect/vraag:</p>	<p>In een vloer is een sparing aanwezig met daarin een installatie gemonteerd, bijvoorbeeld een remmenbank (verdiepte stalen bak) of een weegschaal (verdiepte sparing). In beide situaties:</p> <ul style="list-style-type: none"> • is visueel inspecteren niet mogelijk, zonder de installatie geheel of gedeeltelijk te demonteren; • kan er een afvoer zitten in de verdiepte sparing, welke is aangesloten op de riolering; • is een kabeldoorvoer in de verdiepte bak / sparing aanwezig. <p>Hoe moet of kan hiermee tijdens de inspectie worden omgegaan?</p>	
<p>Aanvullende informatie:</p>	<p>Demontage is niet wenselijk en vaak kostbaar, omdat er sprake is van gevoelige en kritische meetapparatuur (remmenbank / weegschaal).</p>	
<p>Case: 2018-04, versie 1.1</p>

<p>Conclusie interpretatie:</p>	<p><u>Optie 1:</u> Indien een <i>afvoer</i> in de verdiepte sparing aanwezig is, kan dit als ontvangpunt c.q. als onderdeel van de riolering worden aangemerkt. Indien de bedrijfsriolering ook geïnspecteerd moet worden, wordt de sparing als ontvangpunt geïnspecteerd conform Protocol 6703 (let op of meetapparatuur hiertegen bestand is). Bij inspectie van de vloer (6701) wordt beoordeeld of de aansluiting van de vloer op de sparing / bak vloeistofdicht is.</p> <p><u>Optie 2:</u> Indien er <i>geen afvoer</i> aanwezig is moet worden beoordeeld of het afschot van de sparing af gericht is. De rand van de sparing / bak moet dus op hoogste punt liggen. Is dit niet het geval dan een vloeistofkering aanbrengen rondom de sparing / bak.</p> <p><u>Optie 3:</u> De installatie geheel of gedeeltelijk <i>demonteren</i>, zodanig dat een visuele inspectie mogelijk is. Eventueel met inzet van bijvoorbeeld een camera / endoscoop.</p>

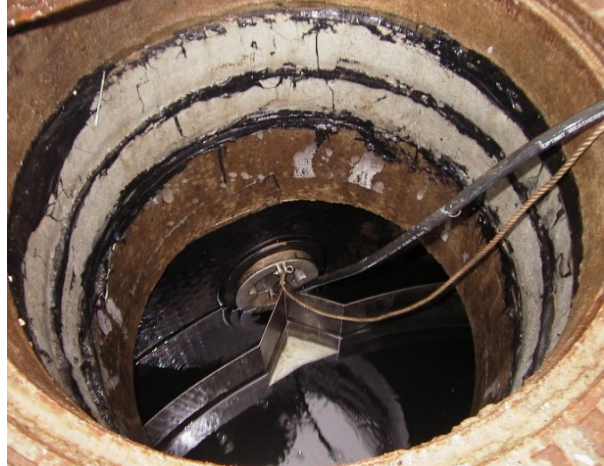
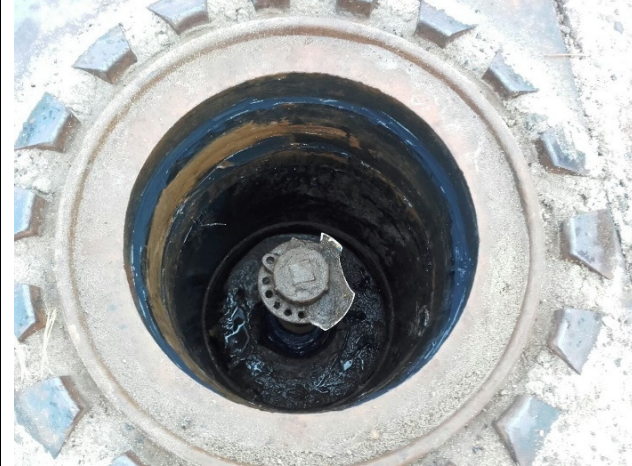
Opzetstukken	Peilputkop

Prot. 6703:	2.4. Herinspectie	Visuele herinspectie
Beschrijving aspect/vraag:	Protocol 6703 vermeldt: <i>“Een herinspectie wordt met een hydrologische meting uitgevoerd”</i> . Is het technisch verantwoord om in bepaalde situaties een visuele herinspectie ook toe te staan voor onderdelen van de voorziening die zich onder het niveau van de maximale bergingsmogelijkheid bevinden?	
Aanvullende informatie:	Bij een hydrologische meting van een ontvangpunt, afscheidingsinstallatie of overige onderdeel van de bedrijfsriolering is lekverlies vastgesteld. Soms kan de DI zich ervan overtuigen dat het lekverlies uitsluitend wordt veroorzaakt door een gebrek op een visueel inspecteerbare plaats. Bijvoorbeeld gebreken in de opzetstukken van een afscheidingsinstallatie, een overgang van kolkkop op de onderbak of een overgang van peilputkop op de onderbak.	
Case: 2018-03, versie 1.1

Overwegingen:	Een hydrologische meting voor het verrichten van een herinspectie brengt (hoge) kosten met zich mee, omdat de voorziening vaak opnieuw gereinigd moet worden. Ook kan betreding van een besloten ruimte nodig zijn om afsluiters te plaatsen. Afgevraagd moet worden of dit noodzakelijk is, voor die situaties waarbij het zeker is dat de uitgevoerde herstelwerkzaamheden ook visueel (her-)inspecteerbaar zijn.	
Conclusie interpretatie:	<p>Een visuele herinspectie zou mogelijk moeten zijn, indien de herstelde gebreken ook daadwerkelijk visueel inspecteerbaar zijn én de DI zich ervan heeft overtuigd dat deze gebreken de enige oorzaak van het lekverlies is. Het is hierbij niet relevant of gebreken zich boven of onder het niveau van een maximale bergingsmogelijkheid bevinden.</p> <p>In het geval dat leidingen gecombineerd of gelijktijdig met ontvangpunten en / of afscheidingsinstallatie zijn beproefd, is het wel een voorwaarde dat de DI (bij vastgesteld lekverlies) de ontvangpunten en de afscheidingsinstallatie bij de herinspectie afzonderlijk hydrologisch meet, om zich ervan te overtuigen dat het lekverlies uitsluitend wordt veroorzaakt door een gebrek op een visueel inspecteerbare plaats.</p> <p>De DI moet dan in de rapportage van de inspectie aangeven of de gebreken na herstel visueel geïnspecteerd kunnen worden.</p>

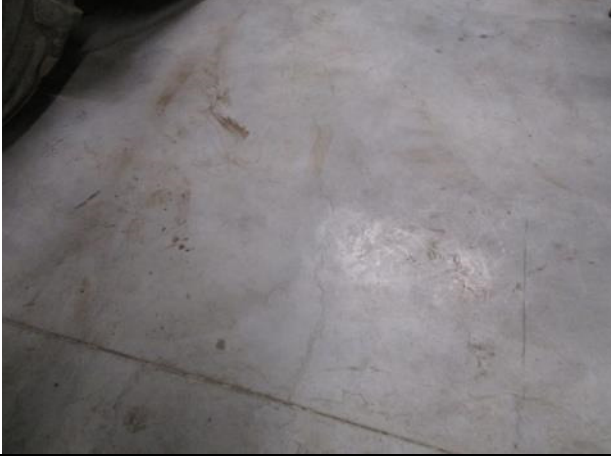
Prot. 6701:	3.2. Constructie	Scheuren en breuken (2)
Beschrijving aspect/vraag:	<p>Citaat: <i>De DI overtuigt zich ervan dat ... vloeistoffen niet via de scheur of breuk in de voorziening kunnen afstromen, bijvoorbeeld aan de randen van de voorziening, bij voegen en/of bij aansluitingen.</i></p> <p>Hoe om te gaan met craqueléscheuren en andere type scheuren, die bij een voeg uitkomen?</p>	
Aanvullende informatie:	<p>Geen</p> <p style="text-align: right;">Case: 20187-01, versie 1.0</p>

Overwegingen:	<p>Van belang is vast te stellen (nader onderzoek) of de diepte van de scheur groter is dan de diepte van de voegvullingsmassa. Hierbij moet worden beoordeeld of vloeistoffen via de scheur (in horizontale richting) de voeg onder de voegvullingsmassa kan bereiken.</p> <p>De locatie van de scheur is ook van belang:</p> <ul style="list-style-type: none"> • bij een vloerrand op het hoogste of het laagste punt van de vloer/verharding; • nabij een kritieke plaats of op een plaats waar geen vloeistofbelasting plaatsvindt. <p>Craquelé scheuren (veelal herkenbaar aan een “honingraad”-patroon) worden gekenmerkt door een zeer beperkte hoogte/diepte in de vloer. Bij andere type scheuren is aannemelijk dat deze over grotere diepte in de vloer doorlopen.</p>

Conclusie interpretatie:	<p>Als voegvullingsmassa ontbreekt of de diepte van de scheur is groter dan de hoogte van het hechtvlak van de voegvullingsmassa, dan is het een gebrek. In andere situaties een onvolkomenheid.</p>	
Aanpassen AS / protocol	<p>Ja. Craquelé scheuren zijn niet gedefinieerd en de diepte van de voegvullingsmassa (hoogte hechtvlak) is niet omschreven.</p>

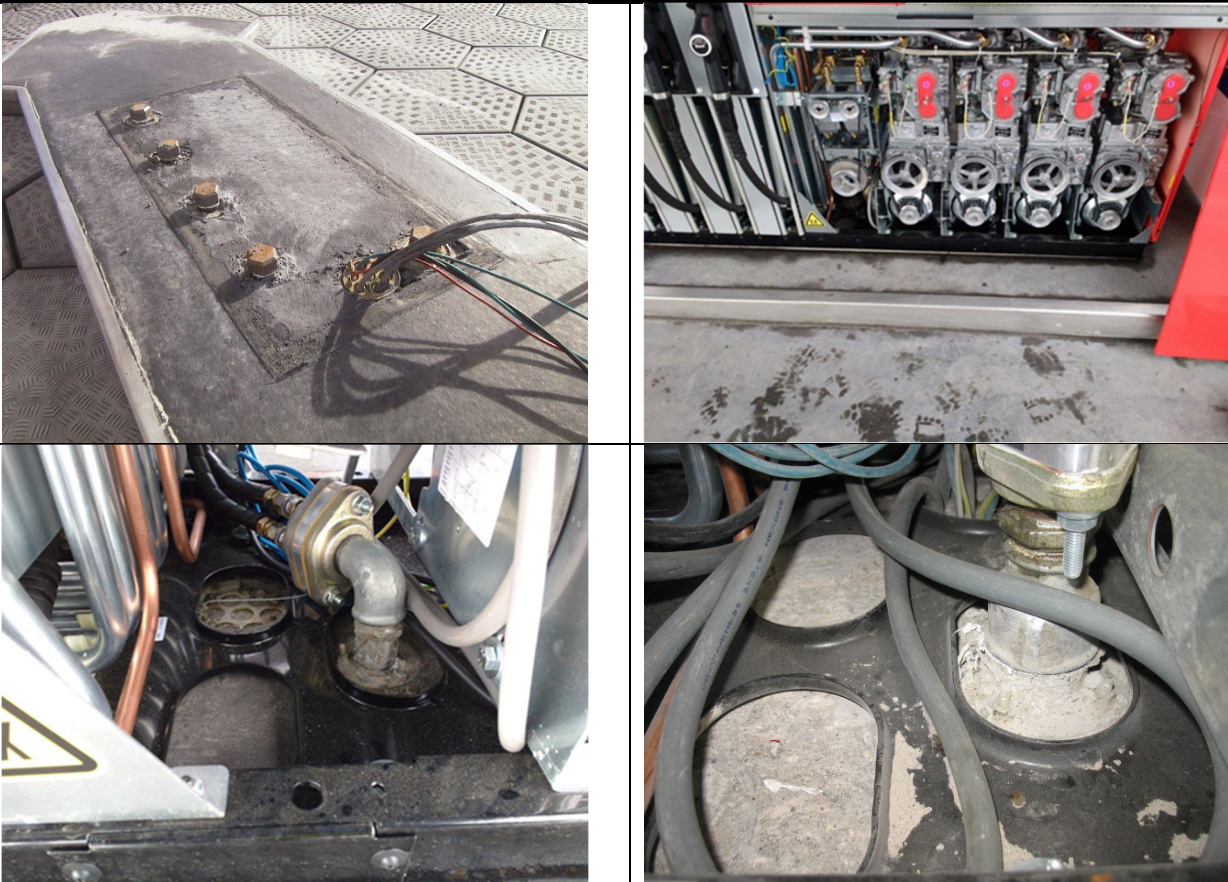
Prot. 6701:	3.3. Doorvoeren en bevestigingspunten Doorvoeren	
Beschrijving aspect/vraag:	In een pomp- en slangenhuis, geïnstalleerd op een pompeiland, zijn sparingen in de stalen bodemplaat aanwezig. Moeten deze sparingen naar aanleiding van een visuele inspectie worden afgedicht?	
Aanvullende informatie:	Het pompeiland bestaat uit een stalen frame, waarbinnen het beton in het werk is gestort (het betreft geen RVS-ophoogframe). Op het beton van het pompeiland is een stalen bodemplaat gemonteerd. Het beton onder de bodemplaat is niet te inspecteren. De leidingdoorvoeren in de bodemplaat zijn afgedicht met Doyma-koppelingen. Case: 2016-01, versie 1.1

Overwegingen:	Via de sparingen in de bodemplaat kunnen vloeistoffen op het betonnen pompeiland terecht komen. Maar het is om praktische redenen niet mogelijk om te inspecteren of het pompeiland onder de bodemplaat gebreken vertoont. Daarom moeten vloeistoffen onder de bodemplaat worden voorkomen.

Conclusie interpretatie:	Om deze situatie als vloeistofdicht te kunnen aanmerken moeten: <ul style="list-style-type: none"> • de sparingen in de bodemplaat worden afgedicht (bijvoorbeeld met kit); • de aansluiting van het pomprframe op het pompeiland worden afgedicht. 	
Aanpassen AS / protocol	Nee.

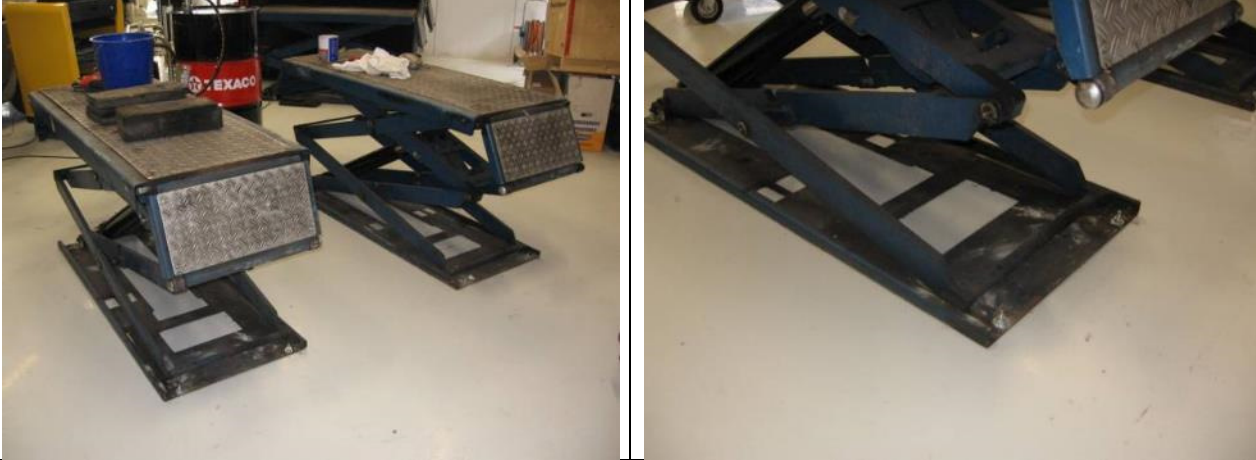
Prot. 6701:	3.3. Doorvoeren en bevestigingspunten Bevestigingspunten	
Beschrijving aspect/vraag:	De hefbruggen zijn met bouten (en dus niet met chemische ankers) aan de gecoate vloer verbonden. Moeten de profielen van de hefbruggen, zowel aan de binnen en buitenkant, rondom afgedicht worden?	
Aanvullende informatie:	Zie foto's.	
Case: 2012-01, versie 1.0

Overwegingen:	Of de vloer rond de bevestigingsbouten is gescheurd, kan zonder het verwijderen van de hefbruggen visueel niet worden beoordeeld. Het rondom afkitten (en afdichten van de sparingen in de grondplaat van het frame) is een optie maar niet de meest geëigende. Voorkeur heeft het toepassen van chemische ankers of het plaatsen van het frame op een kitmat.	
Conclusie interpretatie:	Afkitten is een optie, maar niet de meest duurzame. Het is praktischer om de hefbruggen tijdelijk te demonteren, het vloeroppervlak te inspecteren en vervolgens de hefbruggen te herplaatsen met chemische ankers of op een kitmat.

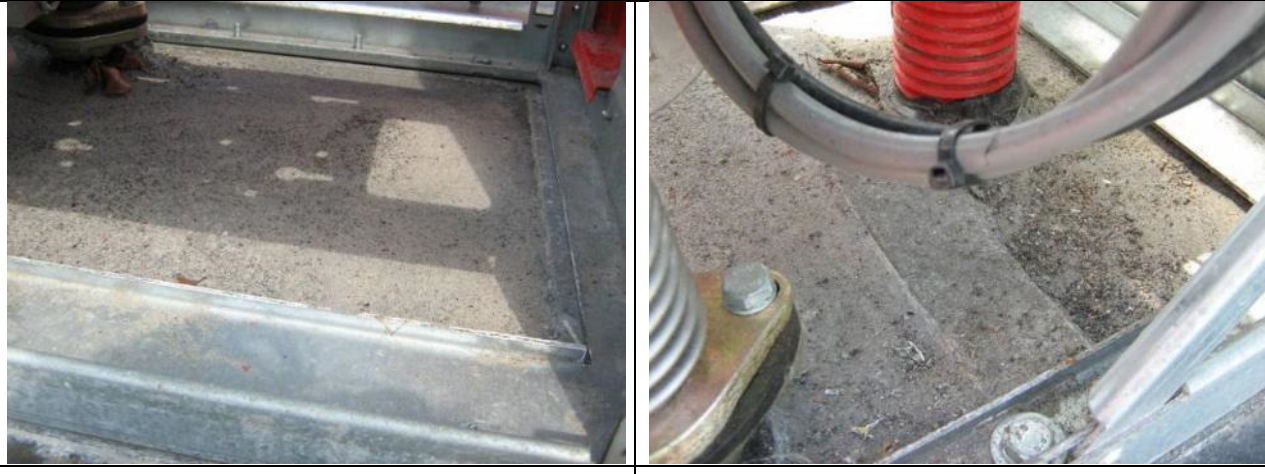
Prot. 6701:	3.6. Lassen, (stort-)naden en aansluitingen	Aansluitingen (2)
Beschrijving aspect/vraag:	Moet in onderstaand situatie de aansluiting tussen het pompeiland en het metalen pompframe aan de binnenzijde en eventueel aan de buitenzijde worden afgedicht of moet je niets doen?	
Aanvullende informatie:	Een pomphuis is met het pompframe op het pompeiland gemonteerd. Onder het pompframe is geen lekplaat aanwezig, zodat de doorvoeringen in het pompeiland visueel kunnen worden geïnspecteerd.	
Case: 2012-05, versie 1.0

Overwegingen:	Door het pompframe af te kitten worden lekvloeistoffen opgesloten en wordt een situatie gecreëerd, waar de vloeistoffen langdurig in contact kunnen komen met details, waar je het zeker niet wilt hebben: dicht bij de doorvoeren.	
Conclusie interpretatie:	<p>De aansluiting tussen het pompeiland en het metalen pompframe moet (bij voorkeur) niet worden afgedicht. Dit heeft als voordeel dat eventuele lekkage zich rond de pompinstallatie snel aftekent en kan worden waargenomen (BIC), zodat corrigerende maatregelen kunnen worden getroffen.</p> <p>Tijdens de inspectie door de DI kan de bovenzijde van het pompeiland goed worden geïnspecteerd. Vanzelfsprekend zijn de bevestigingsbouten en de leidingdoorvoeren belangrijke beoordelingsaspecten.</p>

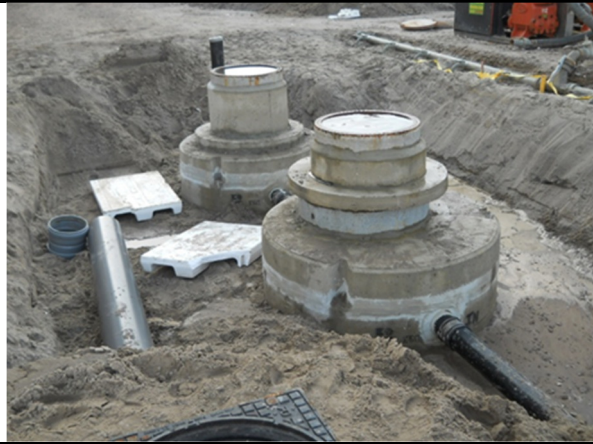
Prot. 6703:	1.1. Toepassingsgebied	Algemeen (1)
Beschrijving aspect/vraag:	Kan in de bouwfase een inspectie volgens protocol 6703 worden uitgevoerd en kan dan na voltooiing van het werk een VVV worden afgegeven?	
Aanvullende informatie:	De bedrijfsriolering is in aanleg, waarbij de slibvangput en de olie- en waterscheider nog niet geheel zijn aangevuld met grond, waardoor deze (gedeeltelijk) nog visueel kunnen worden geïnspecteerd.	
Case: 2014-03, versie 1.0

Overwegingen:	<p>Protocol 6703 vermeldt geen informatie over het moment dat moet worden geïnspecteerd. Echter een grote (grootste?) kans op beschadiging treedt op tijdens het aanvullen/verdichten. Hierdoor worden de aansluitingen mechanisch belast. Voor het afgeven van een VVV moet de <u>eindsituatie</u> worden beoordeeld!</p> <p>Indien mogelijk verdient het aanbeveling om de bedrijfsriolering zowel in deze bouwfase, als in de eindsituatie te beoordelen. Dit omdat dan bijvoorbeeld de zwakste schakels (waaronder de onderlinge aansluiting van opzettingen) kan worden getest en in de vrij gegraven situatie nog eenvoudig herstelwerkzaamheden kunnen worden uitgevoerd.</p>

Conclusie interpretatie:	In de bouwfase kan de bedrijfsriolering volgens 6703 worden geïnspecteerd op eventuele lekpunten eenvoudig te kunnen corrigeren, maar voor het afgeven van een VVV moet de bedrijfsriolering na het aanvullen/verdichten worden beoordeeld.	
Aanpassen AS / protocol	Ja, tijdstip van inspecteren (na voltooiing van het werk) opnemen.
