## Protocol 6701

# Visuele inspectie vloeistofdichtheid

**Visuele inspectie vloeistofdichtheid  
bodembeschermende voorzieningen**

*Visual inspection liquid tightness soil protection facilities*

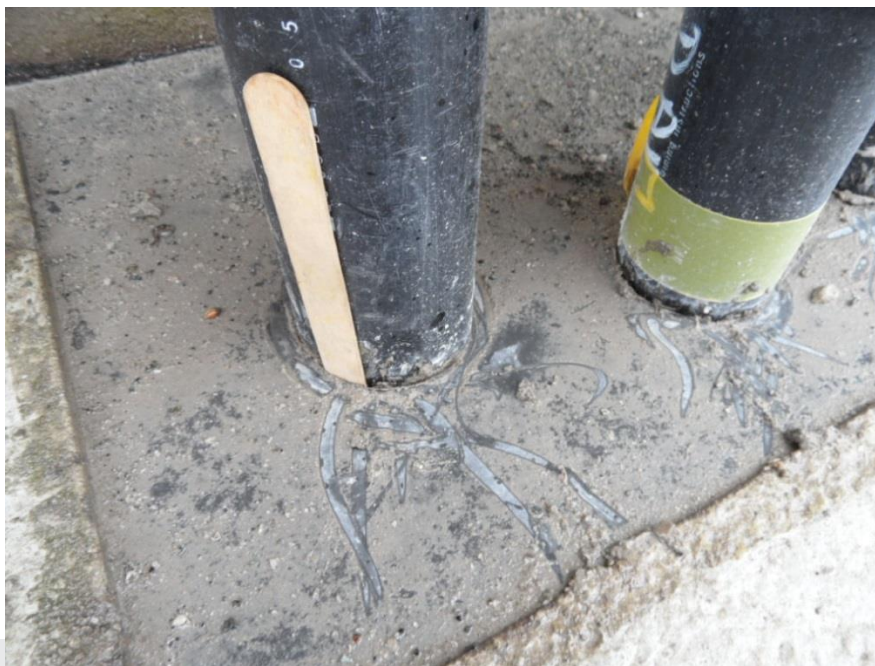
Foto: Voorbeeld van een niet-afgedichte doorvoer.

Bij doorvoeren in de voorziening beoordeelt de DI visueel of vloeistoffen langs of door de doorvoeren – eventueel voorzien van een afdichting met voegvullingsmassa of een pakking – de niet-belaste zijde bereiken of kunnen bereiken.

Aandachtspunten zijn openingen, scheuren, naden en/of aantastingen in een doorvoer en de aansluiting tussen een doorvoer en de voorziening. De DI beschouwt een opening, scheur, naad of aantasting als gebrek, tenzij hij aantoont dat deze als onvolkomenheid beschouwd kan worden.

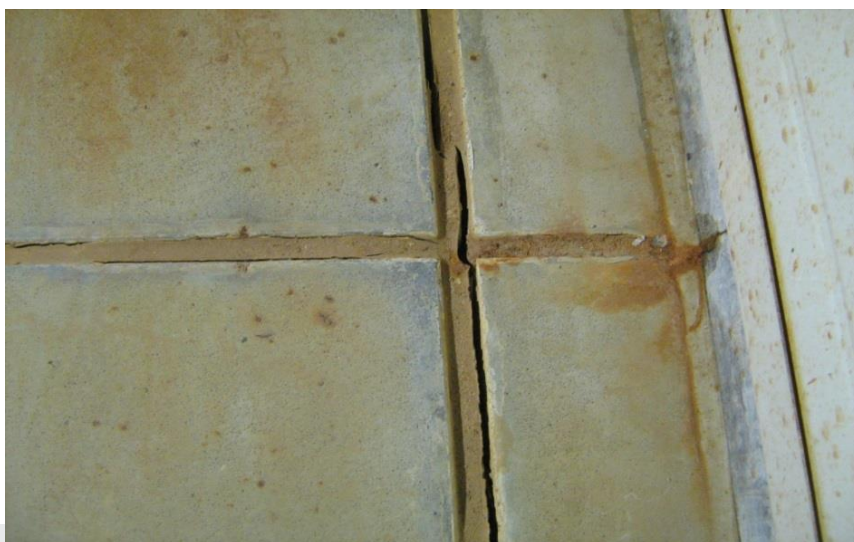
*Foto: Beschadigde kitvoeg.*

Een voegvullingsmassa of een afdichtingsprofiel kan gescheurd en/of beschadigd zijn. De DI merkt dit aan als een onvolkomenheid, tenzij de scheur of beschadiging over de volledige hoogte van de vulling of afdichting aanwezig is. Een scheur of beschadiging over de volledige hoogte van de vulling of afdichting is een gebrek.

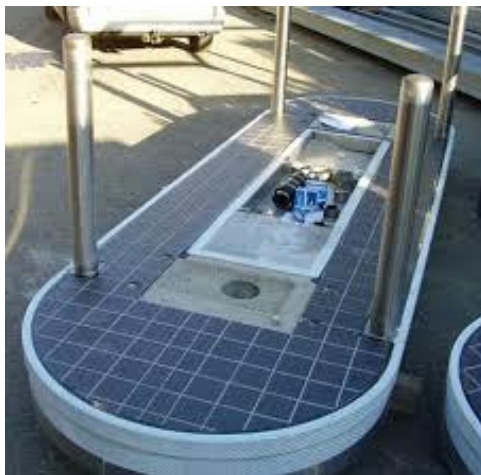
*Foto: Pompeiland voorzien van tegels.*

- de keramische tegels moeten intact zijn (geen scheuren/afgebrokkelde delen), geen vloeistoffen opzuigen en vastliggen op de ondergrond (afkloppen: hol klinkende plaatsen moeten als onvolkomenheid worden aangemerkt);
- de voegen mogen geen gebreken (scheuren/slechte samenhang vlekken/verontreiniging) vertonen en moeten gehecht zijn aan de voegwanden.

- bepalen van eventuele vloeistofindringing via de (cementgebonden) voegen, met behulp van een 'Karsten-buisje';
- aan de hand van een boorkern vaststellen van de opbouw van het vloersysteem;
- aan de hand van een boorkern vaststellen van de indringing van vloeistoffen in de draagvloer, ter plaatse van de meest belaste plaatsen in de tegelvloer c.q. de voegen.

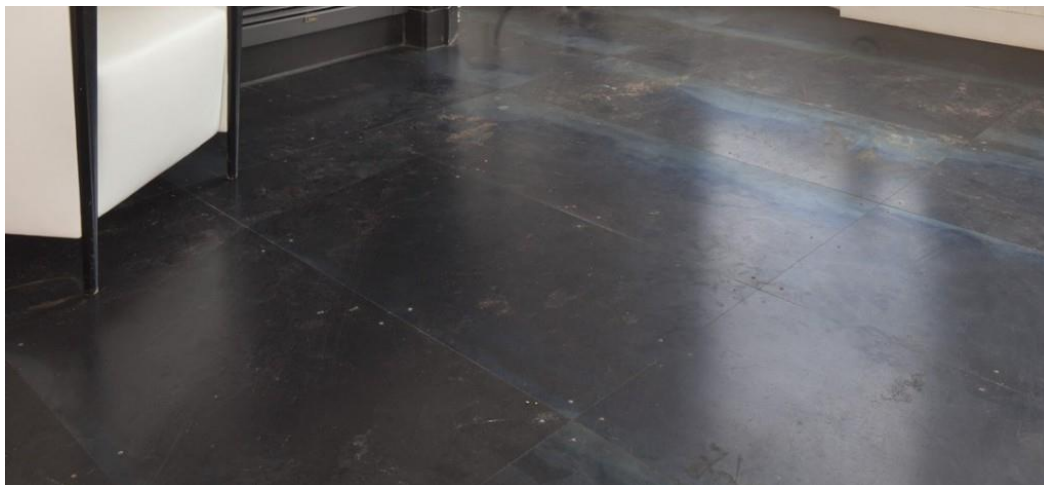
*Foto: Voorziening van aan elkaar gelaste metaalplaten.*

- de lasnaden moeten vloeistofdicht zijn en visueel kunnen worden beoordeeld;
- door bijvoorbeeld opgezette randen moet worden voorkomen dat vloeistoffen buiten de voorziening kunnen treden of van de voorziening kunnen aflopen;
- de voorziening en de aansluitdetails moeten zodanig zijn gedetailleerd dat vervormingen door variaties in temperatuur kunnen worden opgenomen.

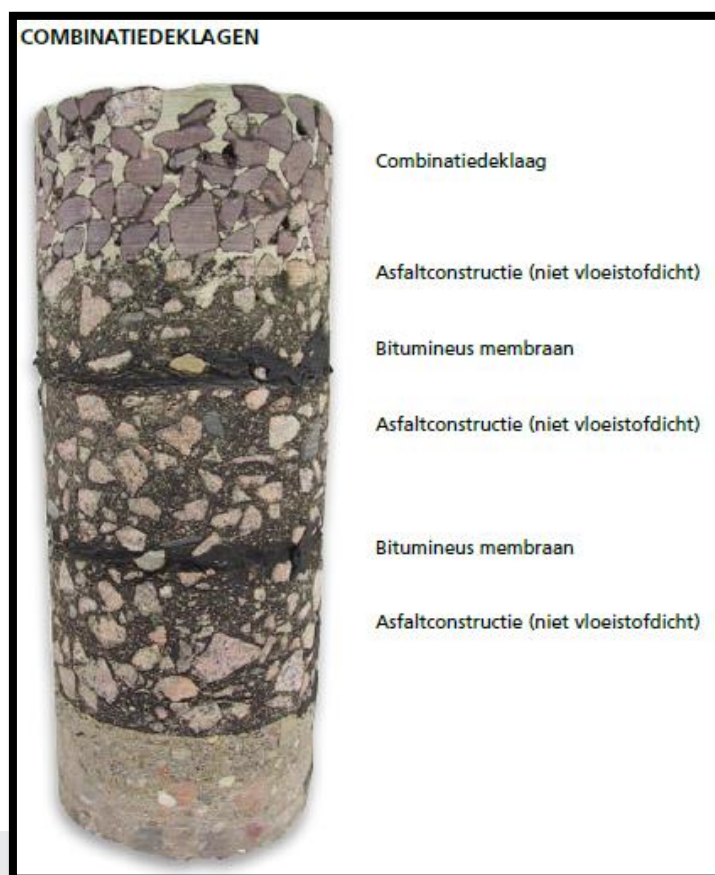
Foto: Voorbeeld van de opbouw van een combinatiedeklaag (bron: VBW Handleiding vloeistofdichte bitumineuze constructies).

Haarscheurvorming in een combinatiedeklaag is een tekortkoming aan de voorziening. Onderzocht moet worden of dit een onvolkomenheid of een gebrek vormt. Een constructie inclusief combinatiedeklaag kan alleen worden beoordeeld door middel van een permeatiemeting (CUR/PBV-aanbeveling 52), een absorptieproef (CUR/PBV-aanbeveling 88), of een doorlatendheidsmeting (k-waarde). Bepaling van het percentage holle ruimte I kan niet op de combinatie deklaag, wel op de daar onder gelegen asfalten plaats vinden.

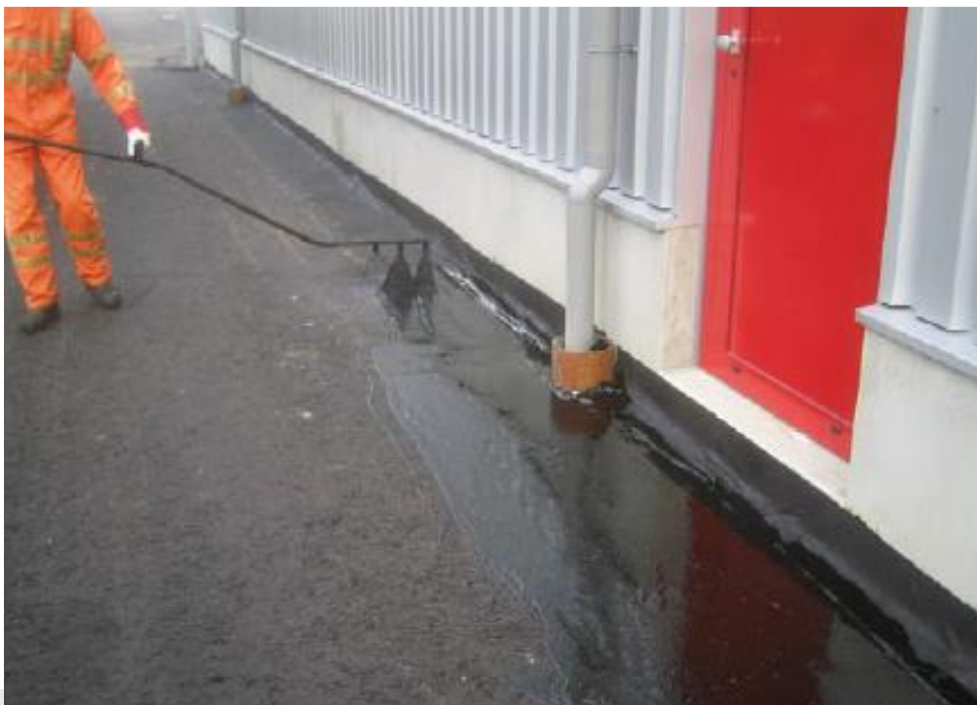
Foto: Voorbeeld kritieke plaats ter plaatse van aansluiting (bron: VBW Handleiding vloeistofdichte bitumineuze constructies).

De DI inspecteert ter plaatse van opstanden en aansluitingen (ingewerkte en) vanaf de bovenzijde zichtbaar zijnde bitumineuze membranen op onthechting. De oorzaak van onthechting kan zijn gelegen in het onzorgvuldig walsen van het asfalt. Op basis van het dossieronderzoek of nader onderzoek wordt de onthechting geclassificeerd als onvolkomenheid of gebrek.

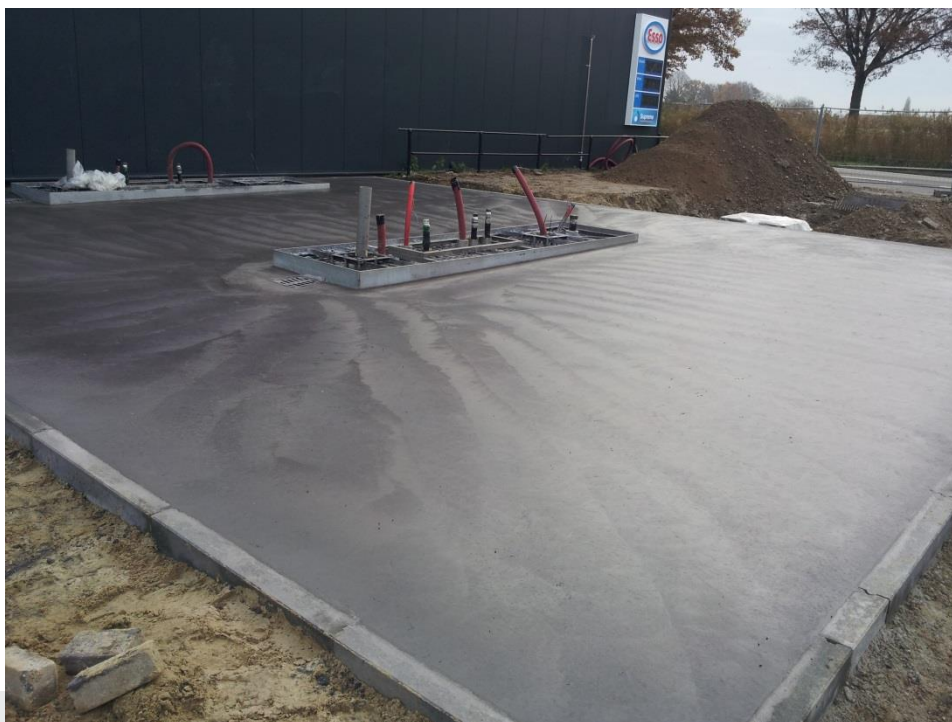
Foto: Aanleg van vloeistofdichte betonvloer.

- samenstelling van het beton<sup>5</sup> inclusief eventuele additieven;
- grindnesten;
- luchtopsluitingen;
- vervuiling met bijvoorbeeld resten bekistingsmateriaal en/of piepschuim;
- aansluiting van verschillende batches.
