Controle en keuring tank(opslag)installaties

Referentiedocument

Versie 3.1
11.04.2022

Aansluitend op AS 6800 en bijbehorende protocollen Versie 2.0 – d.d. 15 februari 2018

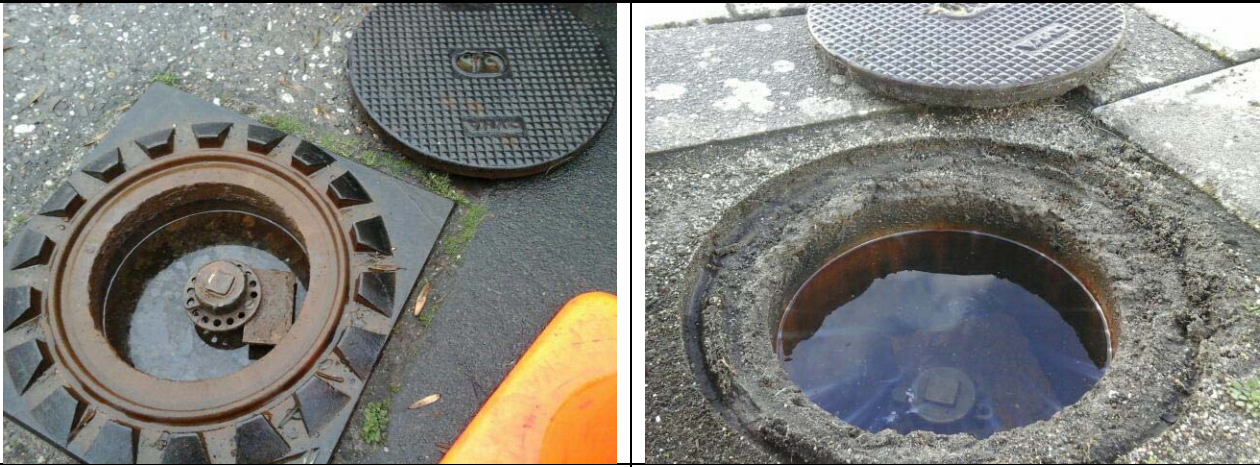
Prot. 6801:	Kathodische bescherming
Beschrijving aspect/vraag:	Kan de Kathodische bescherming op de juiste wijze gemeten worden. Moet de Kathodische bescherming worden gemeten in de toestand zoals het is aangetroffen of moet de meting worden uitgevoerd met een leeg gemaakte peilput.
Aanvullende informatie:	De peilputten zijn gevuld met water. Hierdoor kan beïnvloeding van de Kathodische bescherming plaats vinden. Zeker indien de peilput niet aangesloten is op de bedrijfsriolering is het aannemelijk dat de peilput regelmatig vol staat met water. Case: 2019-002

Overwegingen:	Moet de peilput voor aanvang van de meting leeg worden gehaald of moet de meting van de Kathodische bescherming worden uitgevoerd zoals de situatie is aangetroffen. Het water kan de kathodische bescherming beïnvloeden.
Conclusie interpretatie:	Voor aanvang van de meting moet het water uit de peilput worden verwijderd. Dit moet zover worden uitgevoerd dat het water geen invloed meer kan hebben op de kathodische bescherming. Nadat het water is verwijderd moet de Kathodische bescherming worden uitgevoerd. In de KB goed werkt moet er ook een goedkeur in het rapport worden vermeld. Wel moet de opmerking worden gemaakt dat de peilput volstaat met water en dat dit de Kathodische bescherming kan beïnvloeden

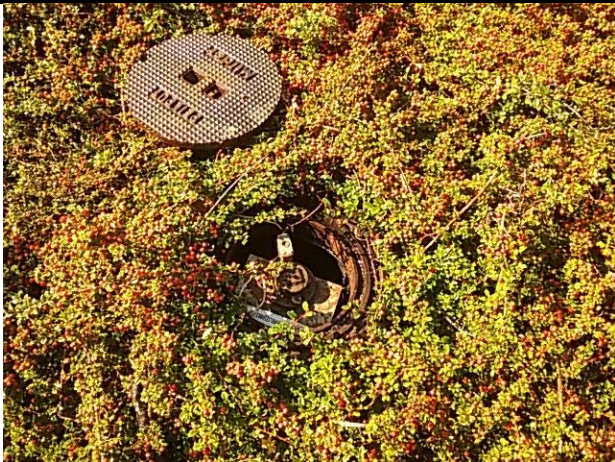
Prot. 6801: Kathodische bescherming	
Beschrijving aspect/vraag:	Kan de Kathodische bescherming op de juiste wijze gemeten worden. Moet de Kathodische bescherming worden gemeten in de toestand zoals het is aangetroffen of moet de meting worden uitgevoerd nadat het putdeksel is verwijderd
Aanvullende informatie:	Het deksel van de peilput rust op de peilleiding van de tank. Hierdoor kan de Kathodische bescherming worden beïnvloed
Case 2019-003

Overwegingen:	Moet het deksel van de peilput voor aanvang van de meting worden verwijderd of moet de meting van de Kathodische bescherming worden uitgevoerd zoals de situatie is aangetroffen. Het deksel van de peilput kan de kathodische bescherming beïnvloeden.
Conclusie interpretatie:	Voor aanvang van de meting moet het deksel van de peilput worden verwijderd. Nadat het deksel is verwijderd moet de Kathodische bescherming worden uitgevoerd. Indien de KB goed werkt moet er ook een goedkeur in het rapport worden vermeld. Wel moet de opmerking worden gemaakt dat het deksel van de peilput de peilleiding raakt en dat dit de Kathodische bescherming kan beïnvloeden.

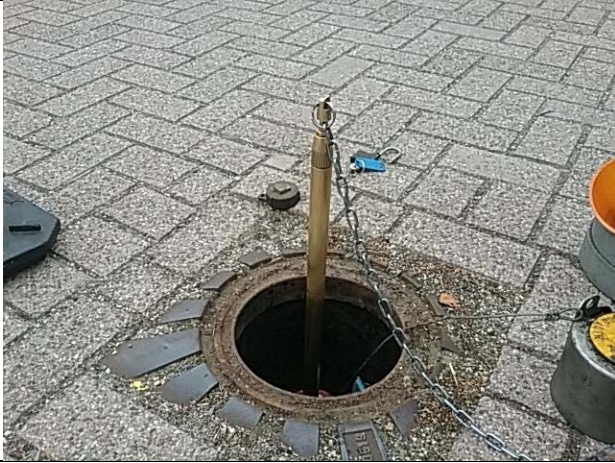
Prot. 6802: Controle Water en bezinksel	
Beschrijving aspect/vraag:	In de peilleiding is een tank inhoud meetsysteem aangebracht. Hierdoor is op een normale manier de controle van de water en bezinksel niet mogelijk. De monsterdief past niet langs de tankinhoud meetsysteem
Aanvullende informatie:	Het tank inhoudmeetsysteem zou eventueel verwijderd kunnen worden maar dat geeft altijd een risico. Wie is er dan verantwoordelijk als het tank inhoud meetsysteem het niet meer doet
Case 2019-004

Overwegingen:	De water en bezinkselcontrole kan niet op de juiste wijze volgens het protocol worden uitgevoerd. Er kan eventueel nog wel een controle van water worden uitgevoerd met waterdetectiepasta, het is dan niet mogelijk om de agressiviteit van het aangetroffen water te bepalen. De sensor voor het tank inhoud meetsysteem zou in sommige gevallen kunnen worden verwijderd maar wie is dan verantwoordelijk als het systeem na afloop niet meer werkt

Conclusie interpretatie:	Er kan alleen een juist water en bezinksel worden uitgevoerd indien de sensor uit de peilleiding kan worden verwijderd. Dit verwijderen van de sensor mag alleen met uitdrukkelijke toestemming van de opdrachtgever en onder verantwoording van de opdrachtgever
Aanpassen AS / protocol	Nee niet noodzakelijk

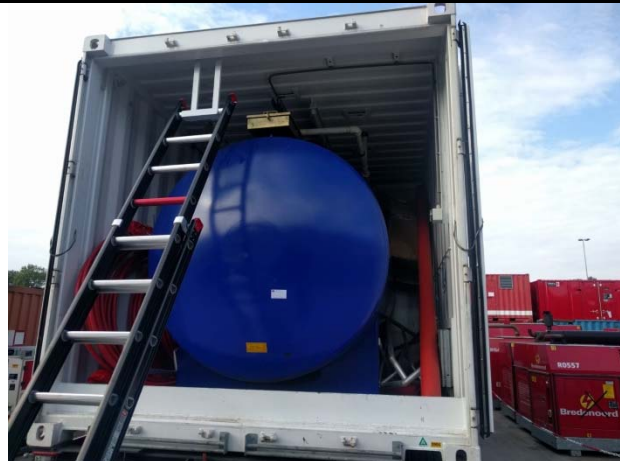
Prot. 6802:	Water en bezinksel
Beschrijving aspect/vraag:	Een bovengrondse tank is in een container geplaatst. De vraag van de opdrachtgever is om een water en bezinksel uit te voeren. Is het mogelijk om hier een water/bezinksel controle uit te voeren
Aanvullende informatie:	De tank is van boven niet te bereiken. Case 2019-006

Overwegingen:	
Conclusie interpretatie:	<p>Controle van de Water en bezinksel is niet mogelijk. Controle van bezinksel is alleen mogelijk met een monsterdief.</p> <p>Mogelijk kan er met een dunne peilstok nog een controle op water worden uitgevoerd maar dat is wel lastig.</p> <p>Controle van water/bezinksel is niet mogelijk. Opdrachtgevers zal er voor moeten zorgen dat de peilleiding toegankelijk wordt gemaakt voor een monsterdief</p>
Aanpassen AS / protocol	Geen

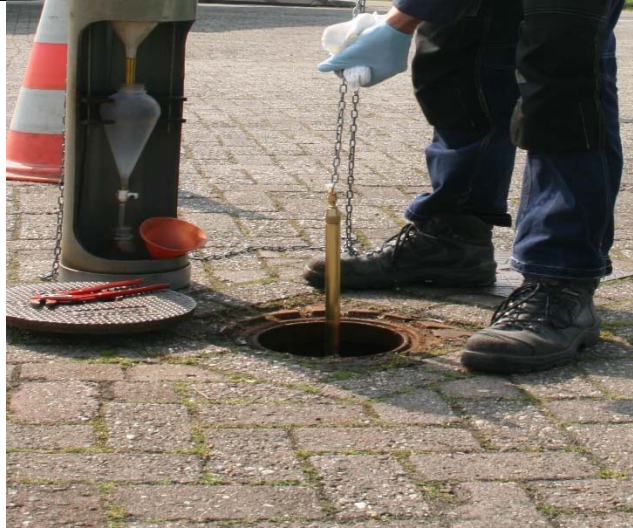
Prot. 6802:	Water en bezinsel	Monsterdief
Beschrijving aspect/vraag:	<p>Voor het bepalen van water en bezinsel in een opslagtank, wordt gebruik gemaakt van een monsterdief. Bij verschillende tanks wordt steeds gebruik gemaakt van dezelfde monsterdief.</p> <p>Hierdoor is contaminatie of overbrenging van bacteriën van de ene naar de andere tank mogelijk.</p>	
Aanvullende informatie:	<p>De monsterdief is van messing en heeft een binnenruimte waar het product wordt opgeslagen wat uit de tank wordt gehaald. In een scheitrechter kan dan onderzocht worden of er water of bezinsel in de tank aanwezig is.</p> <p>De monsterdief wordt iedere keer weer opnieuw gebruikt waardoor de mogelijkheid aanwezig in op contaminatie van de ene naar de andere tank</p>

<p style="text-align: right;">Case 2020-002</p>	
Overwegingen:	<p>Om contaminatie te voorkomen dient de monsterdief na iedere meting te worden gereinigd.</p>

Conclusie interpretatie:	<p>Bewering klopt. Tekst in het protocol zou moeten worden aangepast.</p>	
Aanpassen AS / protocol	<p>Ja protocol moet worden aangepaste met de voorgestelde teksten</p> <p>Aan Par. 3.1: (in deze paragraaf wordt al aangegeven dat de middelen visueel moeten worden gecontroleerd op reinheid) <i>Om te voorkomen dat micro-organismen door de monstername apparatuur worden overgedragen tussen verschillende tanks, dient het peillood en de monsterdief na gebruik in een tank te worden gedesinfecteerd.</i> <i>Als desinfectans dient een voldoende werkzaam product te worden toegepast, zoals bijvoorbeeld Isopropanol (minimaal 32%).</i></p> <p>Aan paragraaf 3.3 zou het volgende worden toegevoegd <i>Om beschadigingen te voorkomen aan de inwendige coating van tanks dienen de hulpmiddelen (zoals het peillood-peilstok en de monsterdief), tijdens de controle met de nodige zorgvuldigheid in de peilleiding(en) van tank te worden neergelaten. Dit dusdanig dat een coating tank niet wordt beschadigd.</i></p>

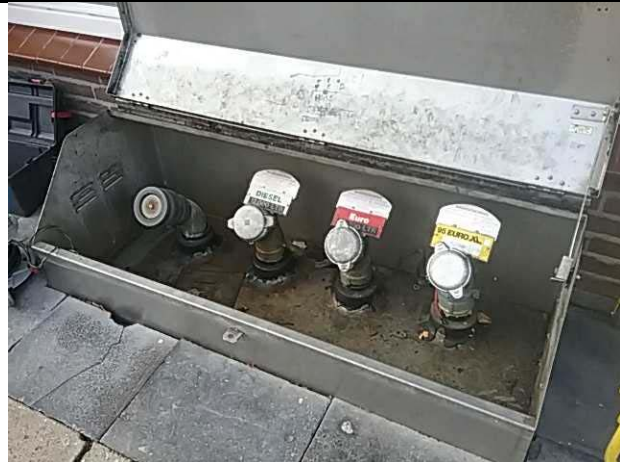
Prot. 6803:	Aarding en potentiaalvereffening
Beschrijving aspect/vraag:	Bij aankomst van een vrachtwagenchauffeur moet de chauffeur de aarding aansluiten. Op deze locatie is niet duidelijk waar de potentiaalvereffening moet worden opgeheven. Op de locatie is geen duidelijk aardpunt aanwezig
Aanvullende informatie:	Voor de inspecteur is niet direct duidelijk waar de potentiaalvereffening plaats moeten vinden. Tevens is voor een chauffeur niet direct duidelijk waar de chauffeur van de tankauto de aarding aan moet sluiten
	Case 2019-007

Overwegingen:	Op de locatie is geen aardingspaal aanwezig. Tevens is op de vulpuntenbak geen aansluitingspunt voor de aarding aanwezig. Voor de inspecteur en de chauffeur van de tankauto is niet duidelijk waar de potentiaal moet worden vereffend
Conclusie interpretatie:	In de vulpuntenbak moet op enige manier duidelijk worden gemaakt waar de potentiaalvereffening moet worden uitgevoerd. Er moet een sticker in de vulpuntenbak worden geplaatst waarbij aangegeven staat wat het aardingspunt is

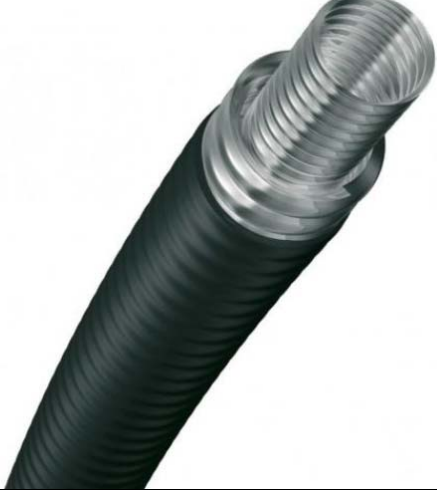
Prot. 6811:	Toepassingsgebied (1)	Uitvoering hechtproeven
Beschrijving aspect/vraag:	SIKB is gevraagd of hechtproeven noodzakelijk zijn bij Flexwell leidingen.	
Aanvullende informatie:	Flexwell is een dubbelwandig leidingstelsel uitgevoerd in RVS of koper en LDPE. Case 2019-008

Overwegingen:	Een hechting van de bekleding van (stalen) leidingen is van belang in verband met het kunnen functioneren van de kathodische bescherming van deze leidingen. Aangezien Flexwell leidingen niet kathodisch beschermd worden is de hechting uit die overweging niet van belang.	
Conclusie interpretatie:	Hechtproeven voor Flexwell leidingen is niet noodzakelijk.	
Aanpassen AS / protocol	Ja, het protocol beschrijft nu leidingen in het algemeen, terwijl voor de hechtproeven feitelijk alleen staal/PE leidingen bedoeld worden.

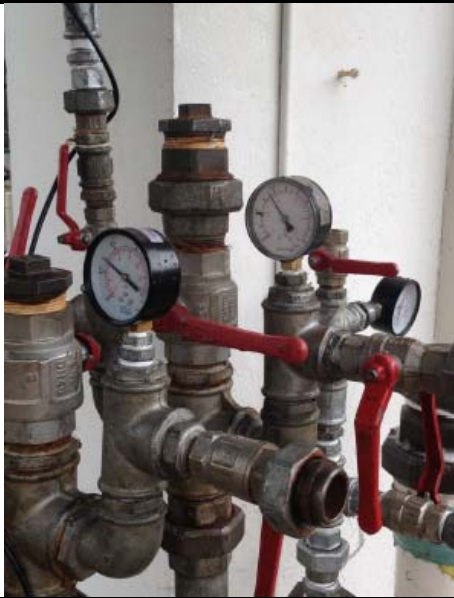
Prot. 6811:	Toepassingsgebied (1)	Uitvoering persproeven
Beschrijving aspect/vraag:	SIKB is gevraagd of persproeven alleen door de AS6811 instellingen mogen worden uitgevoerd tijdens een keuring of dat de installateur dit ook onder BRL K903 mag uitvoeren.	
Aanvullende informatie:	De persproeven zijn onderdeel van de periodieke keuring en zijn bedoeld om de dichtheid van de gehele installatie (tanks + leidingen) aan te tonen.

Case 2019-009
	Overwegingen:	Aangezien de persproef onderdeel is van de keuring dient deze door de AS6811 instelling te worden afgenomen. Dit ook omdat de druksensor die de instelling hiervoor gebruikt onder kritieke apparatuur valt en derhalve herleidbaar gekalibreerd wordt.
Conclusie interpretatie:	Persproeven dienen door de AS6811 instellingen te worden afgenomen.	
Aanpassen AS / protocol	Nee, protocol is duidelijk.

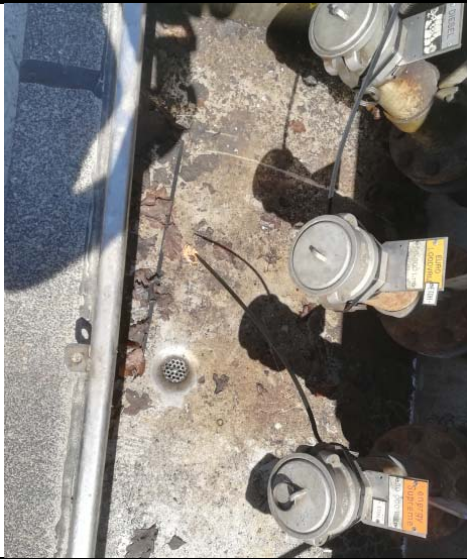
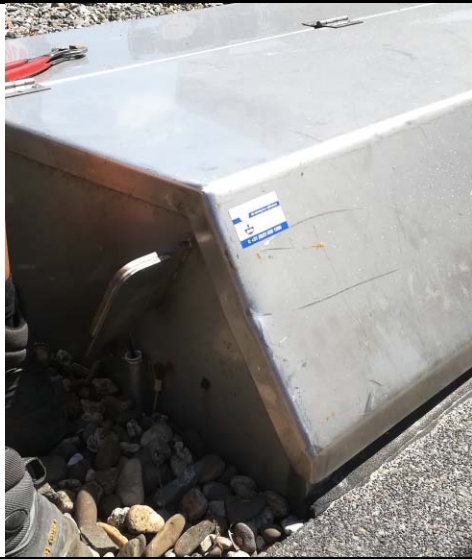
Prot. 6811:	Toepassingsgebied (1)	Vullekbak
Beschrijving aspect/vraag:	Tijdens een keuring is een vullekbak aangetroffen welke verdiept opgesteld staat en voorzien is van een afvoer met onduidelijke bestemming.	
Aanvullende informatie:	Vullekbakken dienen van een KIWA keur te zijn voorzien, vloeistof dicht te zijn en dienen minimaal 5 cm vrij van de grond te staan (op pootjes). <div style="text-align: right;">Case 2019-010</div>

Overwegingen:	Een lekbak in deze opstelling is niet overeenkomstig de BRL K903.	
Conclusie interpretatie:	Een bak in deze opstelling wordt afgekeurd.	
Aanpassen AS / protocol	Nee, protocol is duidelijk.
