Controle en keuring tank(opslag)installaties

# Referentiedocument

Versie 4.1  
03.11.2023

Aansluitend op AS 6800 en bijbehorende protocollen Versie 2.0 – d.d. 15 februari 2018 en  
wijzigingsblad 1-01

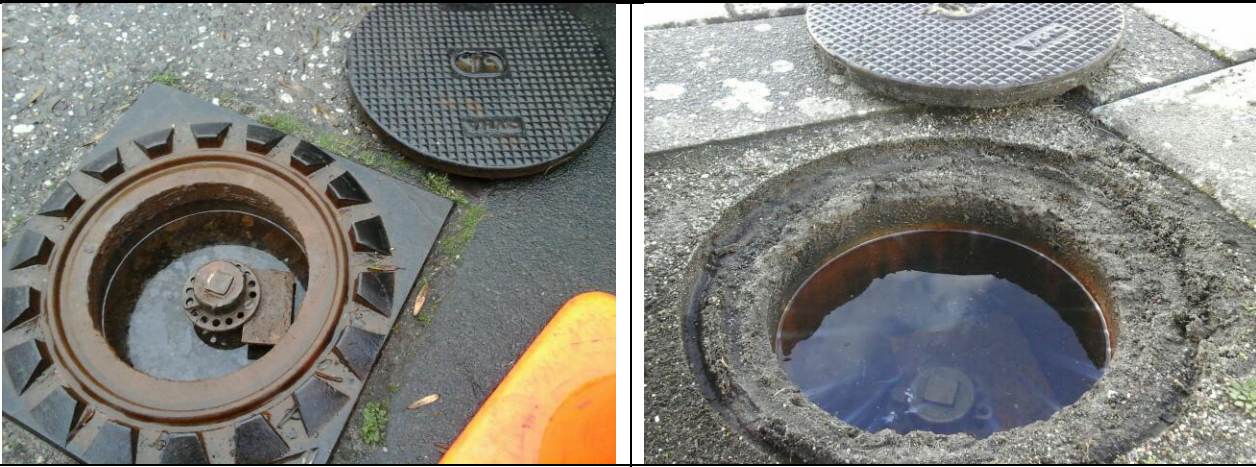
Prot. 6801:	Kathodische bescherming
Beschrijving aspect/vraag:	Kan de Kathodische bescherming op de juiste wijze gemeten worden. Moet de Kathodische bescherming worden gemeten in de toestand zoals het is aangetroffen of moet de meting worden uitgevoerd met een leeg gemaakte peilput.
Aanvullende informatie:	De peilputten zijn gevuld met water. Hierdoor kan beïnvloeding van de Kathodische bescherming plaats vinden. Zeker indien de peilput niet aangesloten is op de bedrijfsriolering is het aannemelijk dat de peilput regelmatig vol staat met water.  <span style="float: right;">Case: 2019-002</span>

Overwegingen:	Moet de peilput voor aanvang van de meting leeg worden gehaald of moet de meting van de Kathodische bescherming worden uitgevoerd zoals de situatie is aangetroffen. Het water kan de kathodische bescherming beïnvloeden.
Conclusie interpretatie:	Voor aanvang van de meting moet het water uit de peilput worden verwijderd. Dit moet zover worden uitgevoerd dat het water geen invloed meer kan hebben op de kathodische bescherming. Nadat het water is verwijderd moet de Kathodische bescherming worden uitgevoerd. In de KB goed werkt moet er ook een goedkeur in het rapport worden vermeld. Wel moet de opmerking worden gemaakt dat de peilput volstaat met water en dat dit de Kathodische bescherming kan beïnvloeden

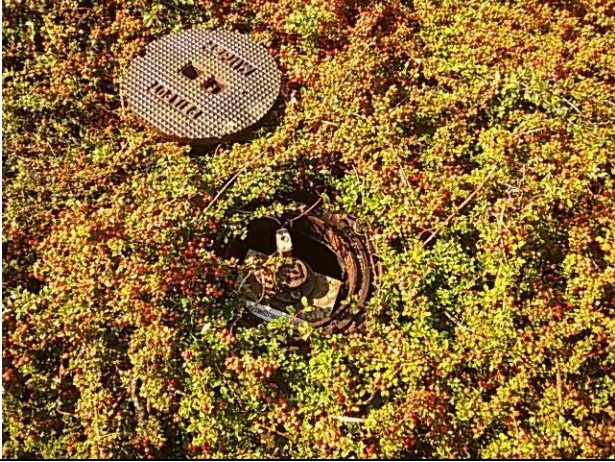
Prot. 6801: Kathodische bescherming	
Beschrijving aspect/vraag:	Kan de Kathodische bescherming op de juiste wijze gemeten worden. Moet de Kathodische bescherming worden gemeten in de toestand zoals het is aangetroffen of moet de meting worden uitgevoerd nadat het putdeksel is verwijderd
Aanvullende informatie:	Het deksel van de peilput rust op de peilleiding van de tank. Hierdoor kan de Kathodische bescherming worden beïnvloed
Case 2019-003

Overwegingen:	Moet het deksel van de peilput voor aanvang van de meting worden verwijderd of moet de meting van de Kathodische bescherming worden uitgevoerd zoals de situatie is aangetroffen. Het deksel van de peilput kan de kathodische bescherming beïnvloeden.
Conclusie interpretatie:	Voor aanvang van de meting moet het deksel van de peilput worden verwijderd. Nadat het deksel is verwijderd moet de Kathodische bescherming worden uitgevoerd. Indien de KB goed werkt moet er ook een goedkeur in het rapport worden vermeld. Wel moet de opmerking worden gemaakt dat het deksel van de peilput de peilleiding raakt en dat dit de Kathodische bescherming kan beïnvloeden.

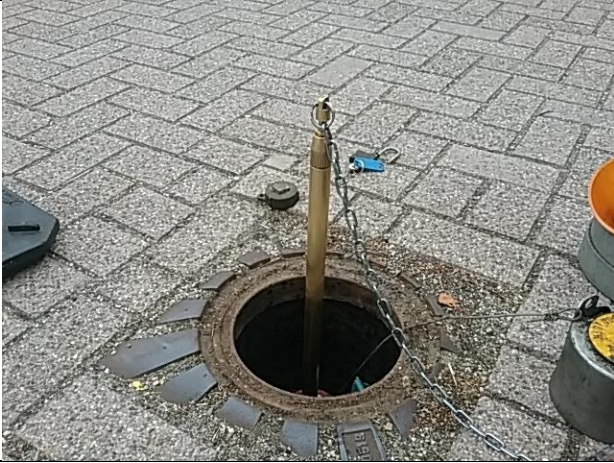
Prot. 6802: Controle Water en bezinksel	
Beschrijving aspect/vraag:	In de peilleiding is een tank inhoud meetsysteem aangebracht. Hierdoor is op een normale manier de controle van de water en bezinksel niet mogelijk. De monsterdief past niet langs de tankinhoud meetsysteem
Aanvullende informatie:	Het tank inhoudmeetsysteem zou eventueel verwijderd kunnen worden maar dat geeft altijd een risico. Wie is er dan verantwoordelijk als het tank inhoud meetsysteem het niet meer doet
Case 2019-004

Overwegingen:	De water en bezinkselcontrole kan niet op de juiste wijze volgens het protocol worden uitgevoerd. Er kan eventueel nog wel een controle van water worden uitgevoerd met waterdetectiepasta, het is dan niet mogelijk om de agressiviteit van het aangetroffen water te bepalen. De sensor voor het tank inhoud meetsysteem zou in sommige gevallen kunnen worden verwijderd maar wie is dan verantwoordelijk als het systeem na afloop niet meer werkt

Conclusie interpretatie:	Er kan alleen een juist water en bezinksel worden uitgevoerd indien de sensor uit de peilleiding kan worden verwijderd. Dit verwijderen van de sensor mag alleen met uitdrukkelijke toestemming van de opdrachtgever en onder verantwoording van de opdrachtgever
Aanpassen AS / protocol	Nee niet noodzakelijk

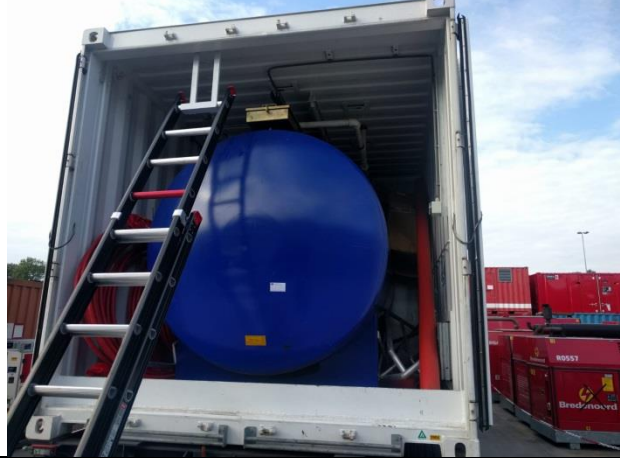
<b>Prot. 6802:</b>	<b>Water en bezinksel</b>
Beschrijving aspect/vraag:	Een bovengrondse tank is in een container geplaatst. De vraag van de opdrachtgever is om een water en bezinksel uit te voeren. Is het mogelijk om hier een water/bezinksel controle uit te voeren
Aanvullende informatie:	De tank is van boven niet te bereiken. <span style="float: right;">Case 2019-006</span>

Overwegingen:	
Conclusie interpretatie:	Controle van de Water en bezinksel is niet mogelijk. Controle van bezinksel is alleen mogelijk met een monsterdief. Mogelijk kan er met een dunne peilstok nog een controle op water worden uitgevoerd maar dat is wel lastig. Controle van water/bezinksel is niet mogelijk. Opdrachtgevers zal er voor moeten zorgen dat de peilleiding toegankelijk wordt gemaakt voor een monsterdief
Aanpassen AS / protocol	Geen

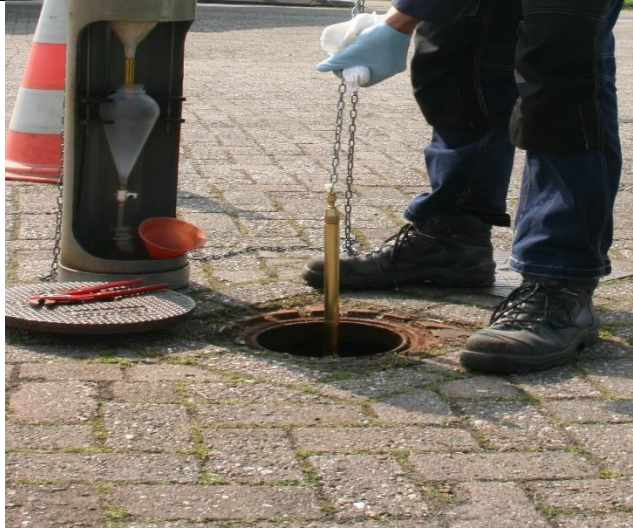
Prot. 6802:	Water en bezinksel	Monsterdief
Beschrijving aspect/vraag:	<p>Voor het bepalen van water en bezinksel in een opslagtank, wordt gebruik gemaakt van een monsterdief. Bij verschillende tanks wordt steeds gebruik gemaakt van dezelfde monsterdief.</p> <p>Hierdoor is contaminatie of overbrenging van bacteriën van de ene naar de andere tank mogelijk.</p>	
Aanvullende informatie:	<p>De monsterdief is van messing en heeft een binnenruimte waar het product wordt opgeslagen wat uit de tank wordt gehaald. In een scheitrechter kan dan onderzocht worden of er water of bezinksel in de tank aanwezig is.</p> <p>De monsterdief wordt iedere keer weer opnieuw gebruikt waardoor de mogelijkheid aanwezig in op contaminatie van de ene naar de andere tank</p>

<p style="text-align: right;">Case 2020-002</p>		
Overwegingen:	<p>Om contaminatie te voorkomen dient de monsterdief na iedere meting te worden gereinigd.</p>

Conclusie interpretatie:	<p>Bewering klopt. Tekst in het protocol zou moeten worden aangepast.</p>	
Aanpassen AS / protocol	<p>Ja protocol moet worden aangepaste met de voorgestelde teksten</p> <p><b><i>Aan Par. 3.1: (in deze paragraaf wordt al aangegeven dat de middelen visueel moeten worden gecontroleerd op reinheid)</i></b>  <i>Om te voorkomen dat micro-organismen door de monstername apparatuur worden overgedragen tussen verschillende tanks, dient het peillood en de monsterdief na gebruik in een tank te worden gedesinfecteerd.</i>  <i>Als desinfectans dient een voldoende werkzaam product te worden toegepast, zoals bijvoorbeeld Isopropanol (minimaal 32%).</i></p> <p><b><i>Aan paragraaf 3.3 zou het volgende worden toegevoegd</i></b>  <i>Om beschadigingen te voorkomen aan de inwendige coating van tanks dienen de hulpmiddelen (zoals het peillood-peilstok en de monsterdief), tijdens de controle met de nodige zorgvuldigheid in de peilleiding(en) van tank te worden neergelaten. Dit dusdanig dat een coating tank niet wordt beschadigd.</i></p>

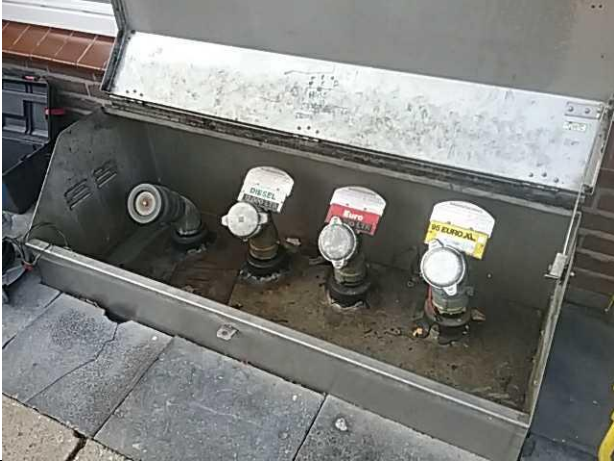
Prot. 6803: Aarding en potentiaalvereffening	
Beschrijving aspect/vraag:	Bij aankomst van een vrachtwagenchauffeur moet de chauffeur de aarding aansluiten. Op deze locatie is niet duidelijk waar de potentiaalvereffening moet worden opgeheven. Op de locatie is geen duidelijk aardpunt aanwezig
Aanvullende informatie:	Voor de inspecteur is niet direct duidelijk waar de potentiaalvereffening plaats moeten vinden. Tevens is voor een chauffeur niet direct duidelijk waar de chauffeur van de tankauto de aarding aan moet sluiten
Case 2019-007

Overwegingen:	Op de locatie is geen aardingspaal aanwezig. Tevens is op de vulpuntenbak geen aansluitingspunt voor de aarding aanwezig. Voor de inspecteur en de chauffeur van de tankauto is niet duidelijk waar de potentiaal moet worden vereffend
Conclusie interpretatie:	In de vulpuntenbak moet op enige manier duidelijk worden gemaakt waar de potentiaalvereffening moet worden uitgevoerd. Er moet een sticker in de vulpuntenbak worden geplaatst waarbij aangegeven staat wat het aardingspunt is

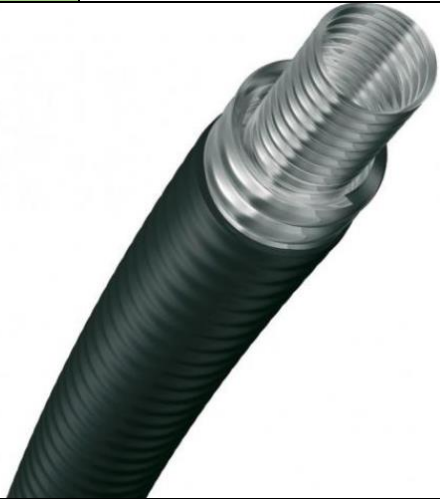
Prot. 6811:	Toepassingsgebied (1)	Uitvoering hechtproeven
Beschrijving aspect/vraag:	SIKB is gevraagd of hechtproeven noodzakelijk zijn bij Flexwell leidingen.	
Aanvullende informatie:	Flexwell is een dubbelwandig leidingstelsel uitgevoerd in RVS of koper en LDPE. <span style="float: right;">Case 2019-008</span>

Overwegingen:	Een hechting van de bekleding van (stalen) leidingen is van belang in verband met het kunnen functioneren van de kathodische bescherming van deze leidingen. Aangezien Flexwell leidingen niet kathodisch beschermd worden is de hechting uit die overweging niet van belang.	
Conclusie interpretatie:	Hechtproeven voor Flexwell leidingen is niet noodzakelijk.	
Aanpassen AS / protocol	Ja, het protocol beschrijft nu leidingen in het algemeen, terwijl voor de hechtproeven feitelijk alleen staal/PE leidingen bedoeld worden.

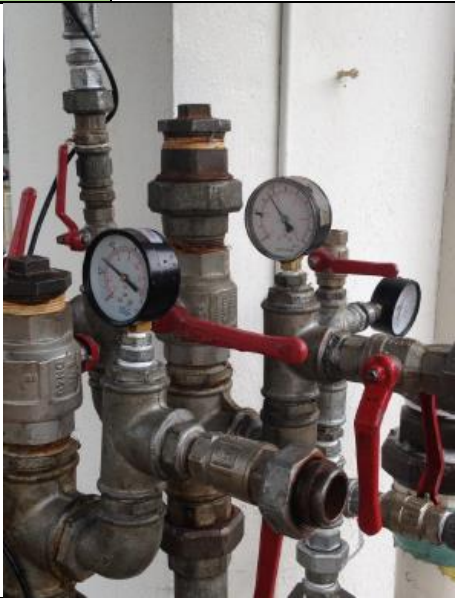
Prot. 6811:	Toepassingsgebied (1)	Uitvoering persproeven
Beschrijving aspect/vraag:	SIKB is gevraagd of persproeven alleen door de AS6811 instellingen mogen worden uitgevoerd tijdens een keuring of dat de installateur dit ook onder BRL K903 mag uitvoeren.	
Aanvullende informatie:	De persproeven zijn onderdeel van de periodieke keuring en zijn bedoeld om de dichtheid van de gehele installatie (tanks + leidingen) aan te tonen.

<p style="text-align: right;">Case 2019-009</p>
Conclusie interpretatie:	Persproeven dienen door de AS6811 instellingen te worden afgenomen.	
Aanpassen AS / protocol	Nee, protocol is duidelijk.

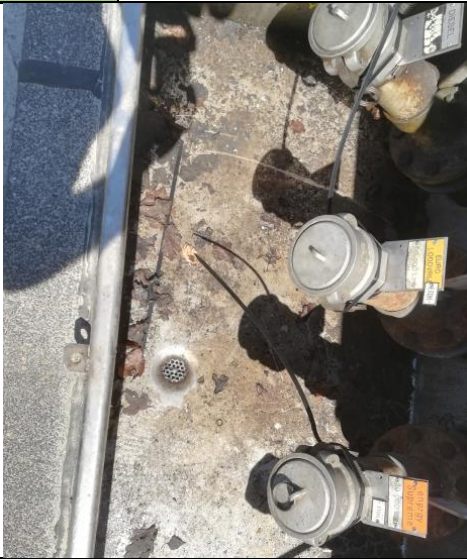
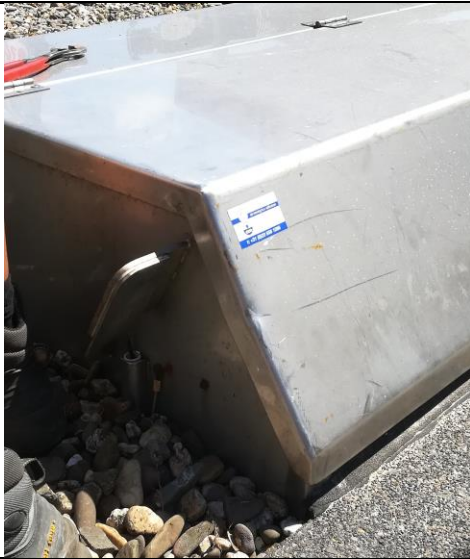
Prot. 6811:	Toepassingsgebied (1)	Vullekbak
Beschrijving aspect/vraag:	Tijdens een keuring is een vullekbak aangetroffen welke verdiept opgesteld staat en voorzien is van een afvoer met onduidelijke bestemming.	
Aanvullende informatie:	Vullekbakken dienen van een KIWA keur te zijn voorzien, vloeistof dicht te zijn en dienen minimaal 5 cm vrij van de grond te staan (op pootjes). <div style="text-align: right;">Case 2019-010</div>

Overwegingen:	Een lekbak in deze opstelling is niet overeenkomstig de BRL K903.	
Conclusie interpretatie:	Een bak in deze opstelling wordt afgekeurd.	
Aanpassen AS / protocol	Nee, protocol is duidelijk.
