## Protocol 6701

# Visuele inspectie vloeistofdichtheid

**Visuele inspectie vloeistofdichtheid  
bodembeschermende voorzieningen**

*Visual inspection liquid tightness soil protection facilities*

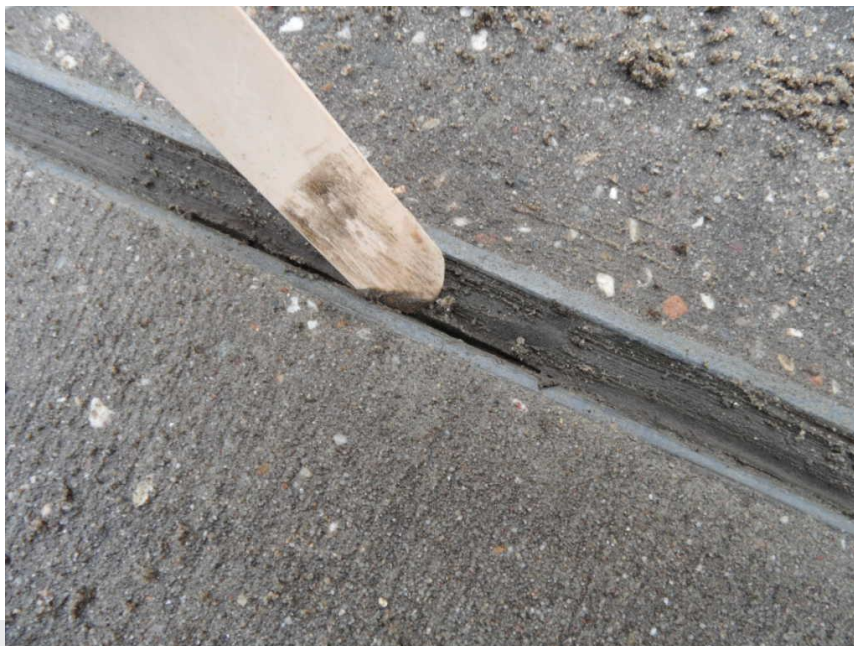
Foto: Afdichting is onthecht.

Als de DI hechtingsverlies aan de bovenzijde constateert, dan merkt hij dit aan als een onvolkomenheid, tenzij sprake is van hechtingsverlies over de volledige hoogte van het hechtvlak. Onthechting over de volledige hoogte van het hechtvlak is een gebrek.

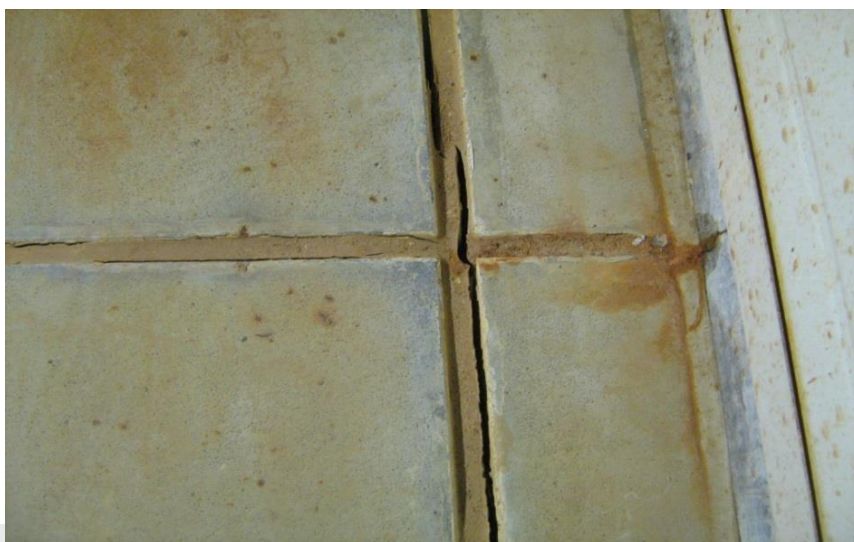
Foto: Beschadigde kitvoeg.

Een voegvullingsmassa of een afdichtingsprofiel kan gescheurd en/of beschadigd zijn. De DI merkt dit aan als een onvolkomenheid, tenzij de scheur of beschadiging over de volledige hoogte van de vulling of afdichting aanwezig is. Een scheur of beschadiging over de volledige hoogte van de vulling of afdichting is een gebrek.

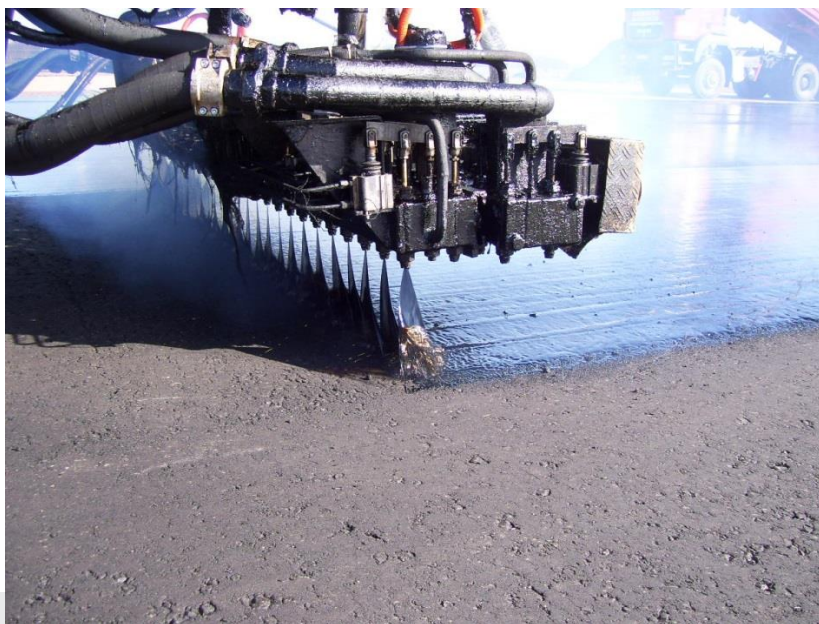
Foto: Aanleg vloeistofdichte asfaltconstructie.

- een prefab bitumineus membraan of een gespoten bitumineus membraan (SAMI) wordt verwerkt in het asfaltpakket, over het gehele oppervlak van de voorziening. De inspectie door de DI van het membraan vindt plaats volgens 4.4. Na volledige realisatie van de voorziening inspecteert de DI de eindsituatie visueel volgens 4.6;

- de vloeistofdichtheid van het asfaltpakket wordt behaald door het toepassen van asfaltmengsels met een laag percentage holle ruimte, waarbij de DI de doorlatendheid beoordeelt volgens 4.5. Ter plaatse van aansluitingen (op bijv. ontvangpunten en andere bouwdelen), lasnaden, handwerk of aanzetten waar geen bitumineus membraan is aangebracht, vindt onderzoek plaats naar de doorlatendheid plaats volgens 4.5. Indien ter plaatse van lasnaden, handwerk of aanzetten wel een membraan is verwerkt, dan beoordeelt de DI dit volgens 4.4. Na volledige realisatie van de voorziening inspecteert de DI de eindsituatie visueel volgens 4.6.

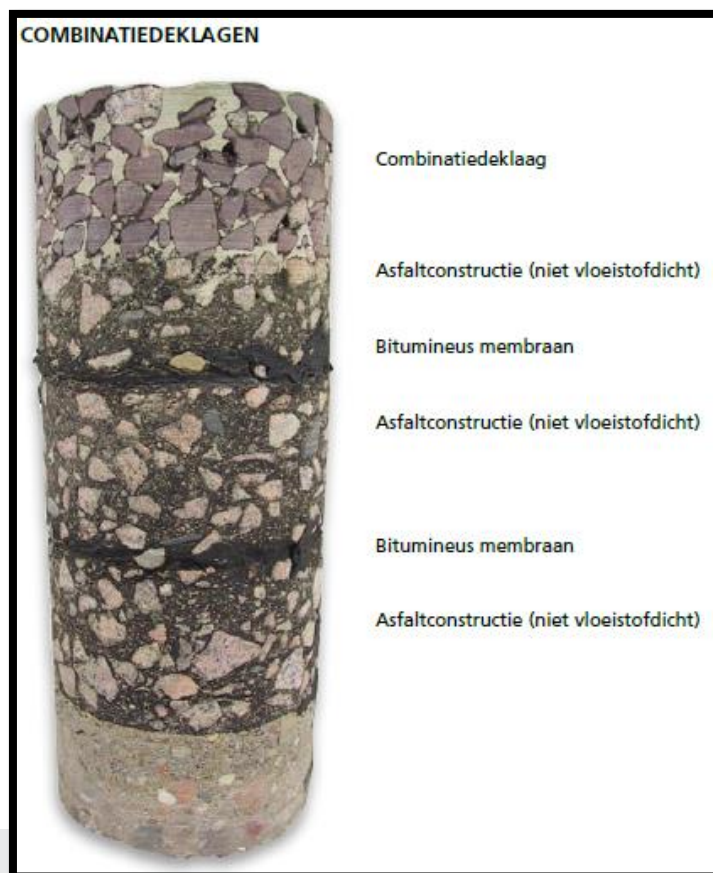
Foto: Voorbeeld van de opbouw van een combinatiedeklaag (bron: VBW Handleiding vloeistofdichte bitumineuze constructies).

Haarscheurvorming in een combinatiedeklaag is een tekortkoming aan de voorziening. Onderzocht moet worden of dit een onvolkomenheid of een gebrek vormt. Een constructie inclusief combinatiedeklaag kan alleen worden beoordeeld door middel van een permeatiemeting (CUR/PBV-aanbeveling 52), een absorptieproef (CUR/PBV-aanbeveling 88), of een doorlatendheidsmeting (k-waarde). Bepaling van het percentage holle ruimte I kan niet op de combinatie deklaag, wel op de daar onder gelegen asfalten plaats vinden.

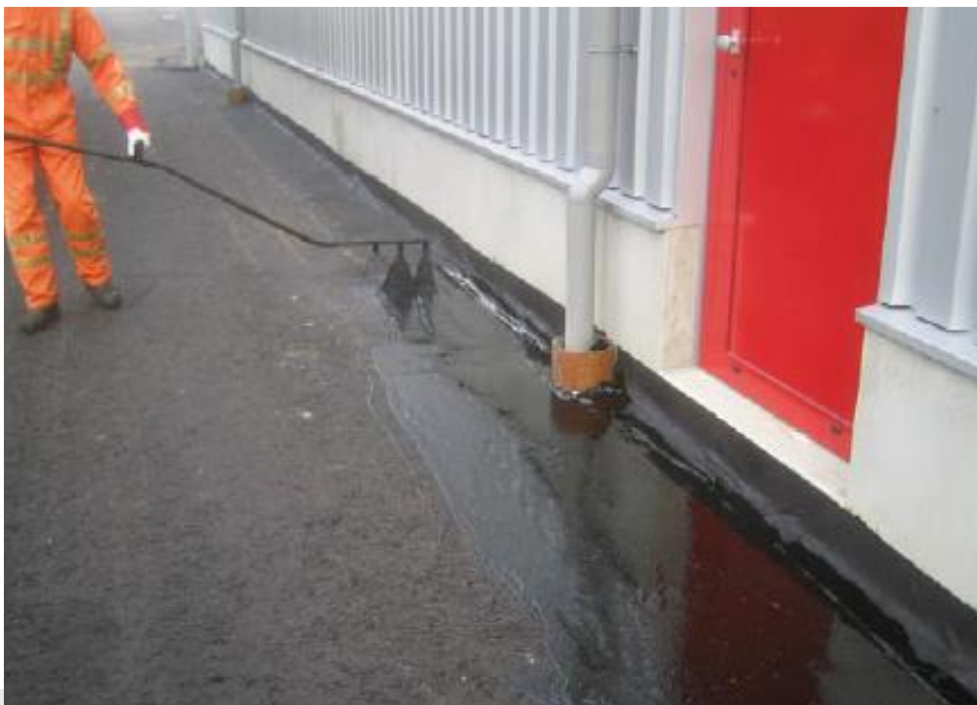
Foto: Voorbeeld kritieke plaats ter plaatse van aansluiting (bron: VBW Handleiding vloeistofdichte bitumineuze constructies).

De DI inspecteert ter plaatse van opstanden en aansluitingen (ingewerkte en) vanaf de bovenzijde zichtbaar zijnde bitumineuze membranen op onthechting. De oorzaak van onthechting kan zijn gelegen in het onzorgvuldig walsen van het asfalt. Op basis van het dossieronderzoek of nader onderzoek wordt de onthechting geclassificeerd als onvolkomenheid of gebrek.

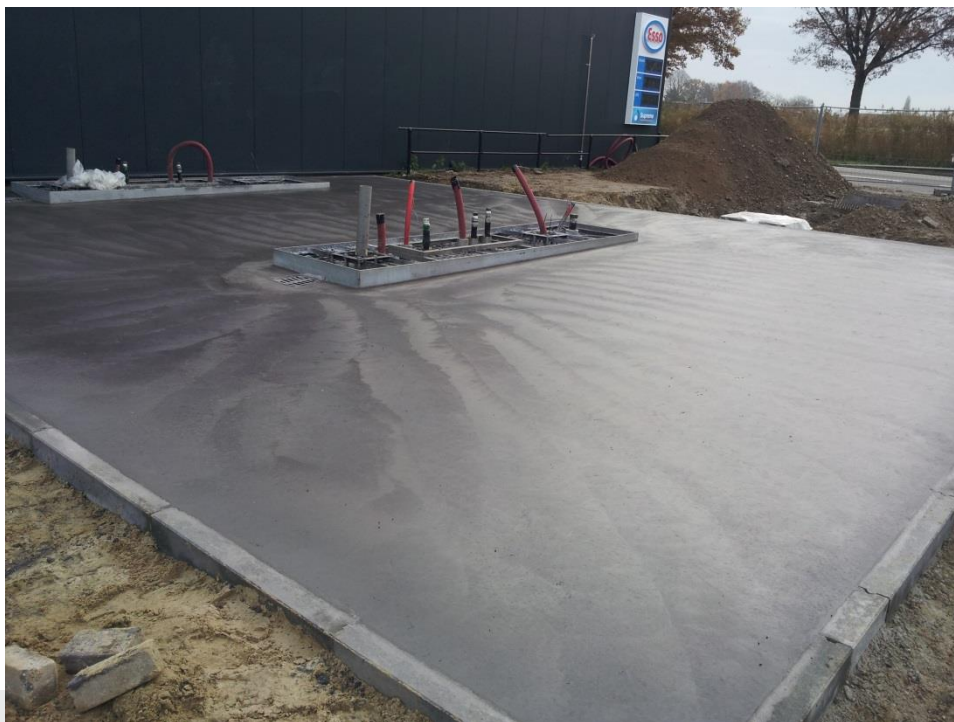
- samenstelling van het beton<sup>5</sup> inclusief eventuele additieven;
- grindnesten;
- luchtopsluitingen;
- vervuiling met bijvoorbeeld resten bekistingsmateriaal en/of piepschuim;
- aansluiting van verschillende batches.
-
